# PÉLDATÁR

## Fémfeldolgozási tevékenységek munkavédelmi célvizsgálatához 2016.

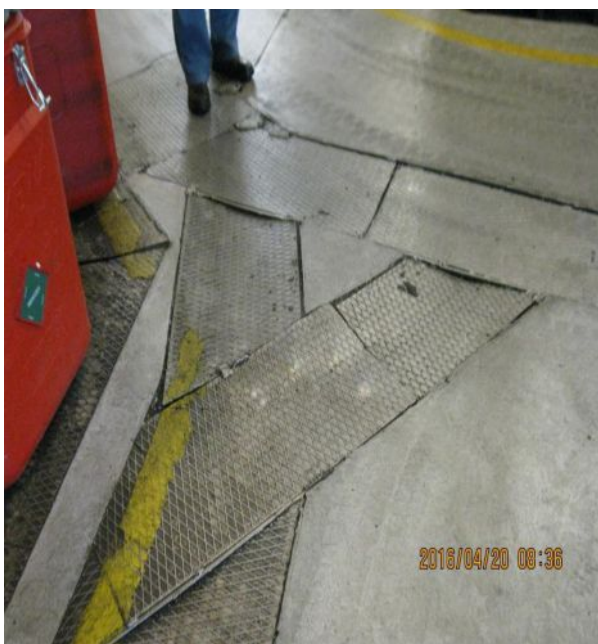
Botlásveszélyes járófelület

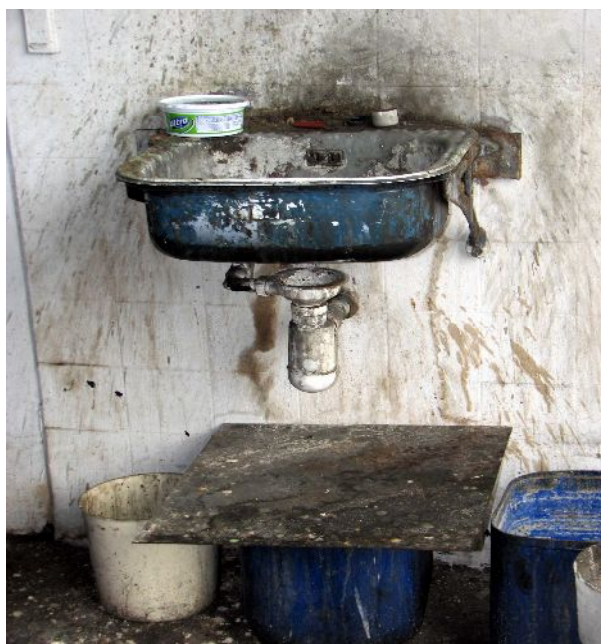
Szennyezett és használhatatlan kézmosó

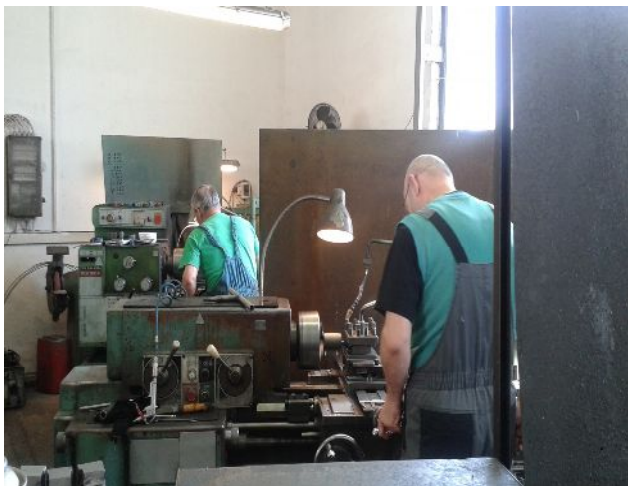
Esztergályosok védőszemüveg helyett látásjavító szemüveget viselnek

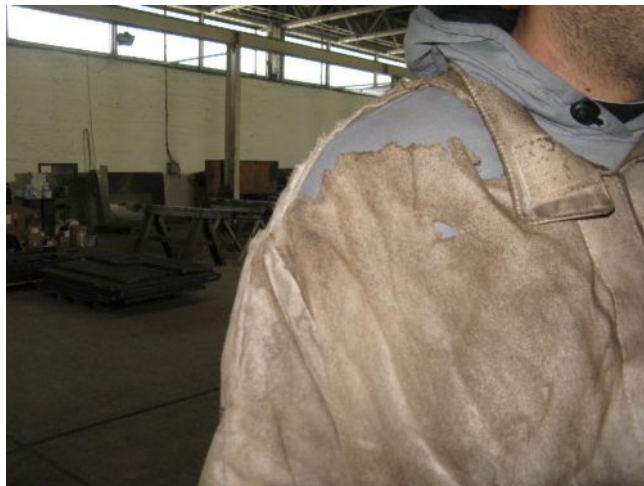
Szakadt hegesztő bőr védőkabát

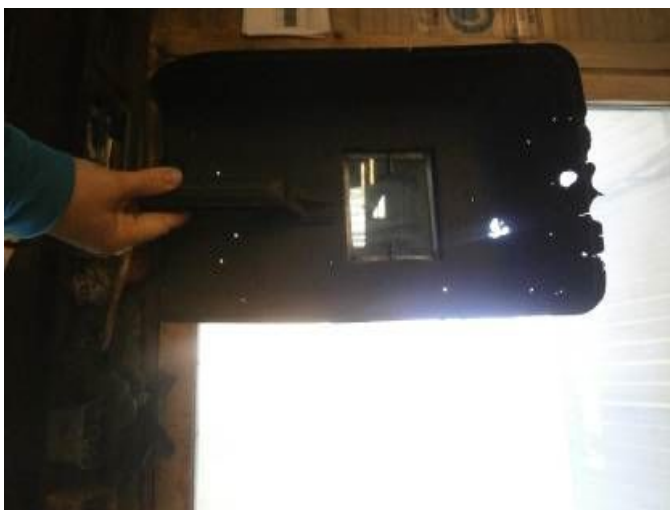
Átégett, hiányos védőüvegű hegesztőpajzs

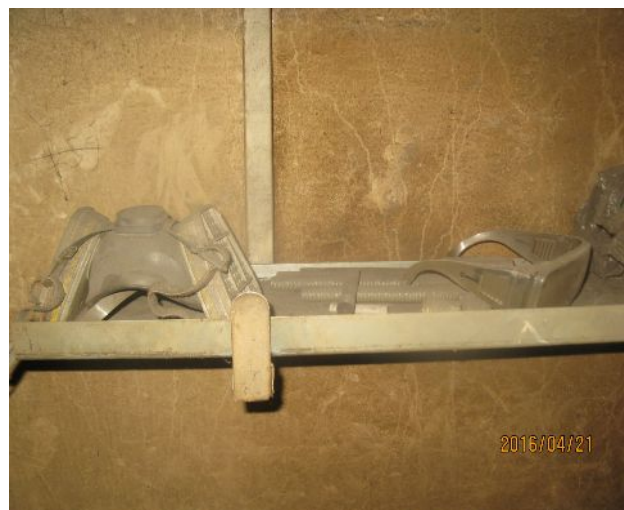
Szennyezett, poros környezetben tárolt szűrő típusú légzésvédő és védőszemüveg

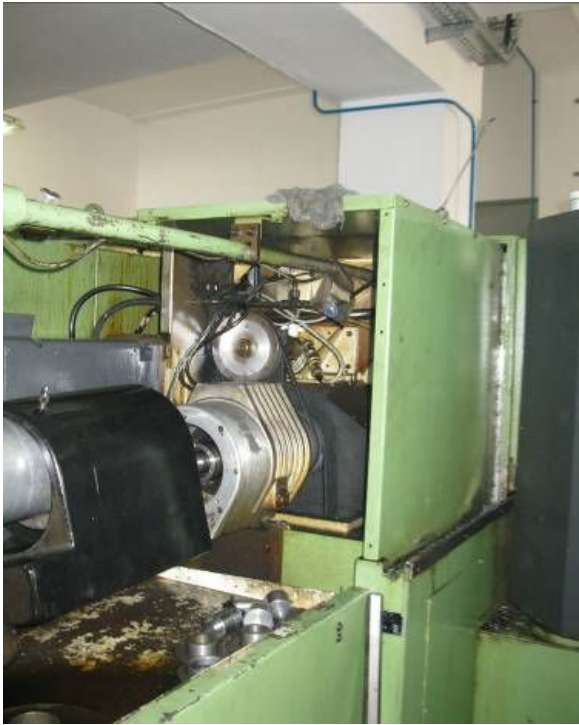
Lemezhengerítő gép henger meghajtásának teljes burkolata hiányzott

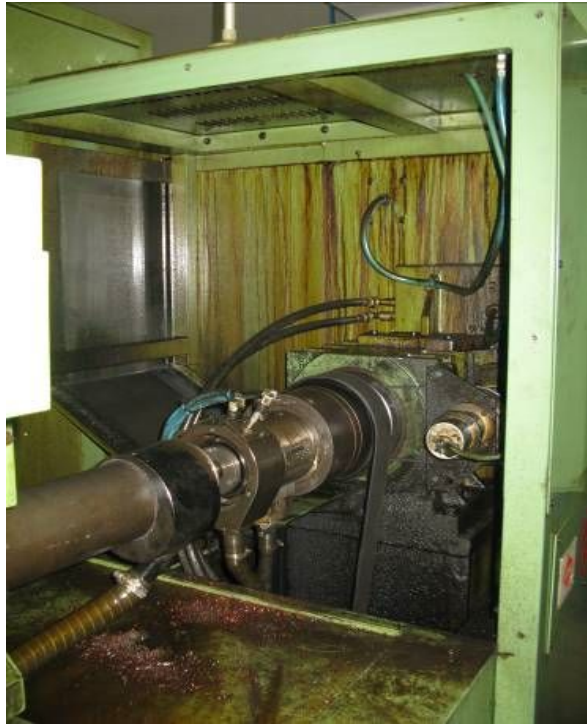
Hosszúanyag adagoló egység ékszíjhajtása burkolat nélkül

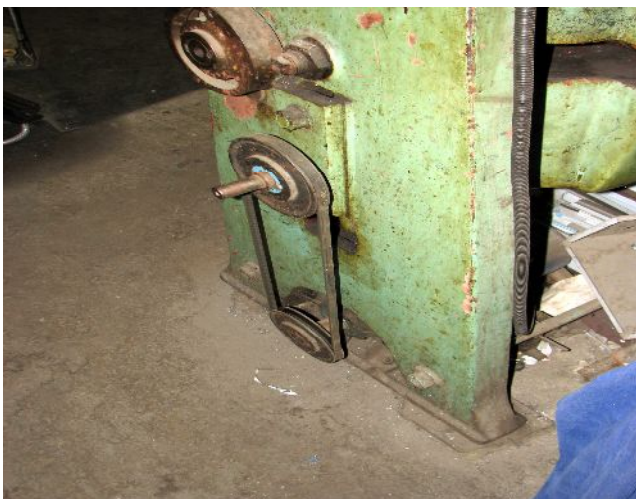
Védőburkolat nélküli ékszíjhajtás

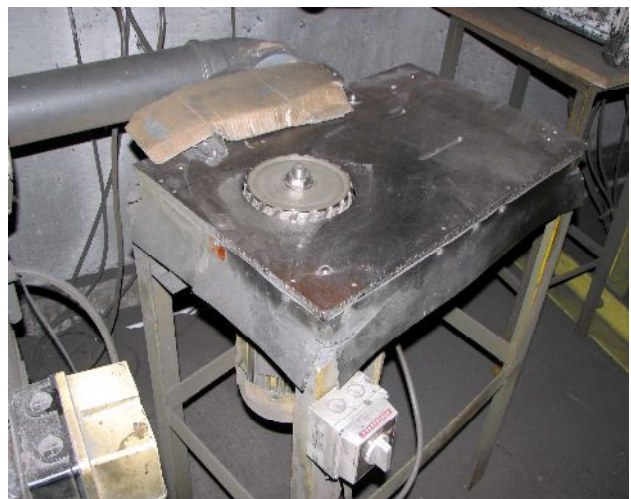
Védőburkolat nélkül, magas fordulaton üzemelő ívelő-csiszológép

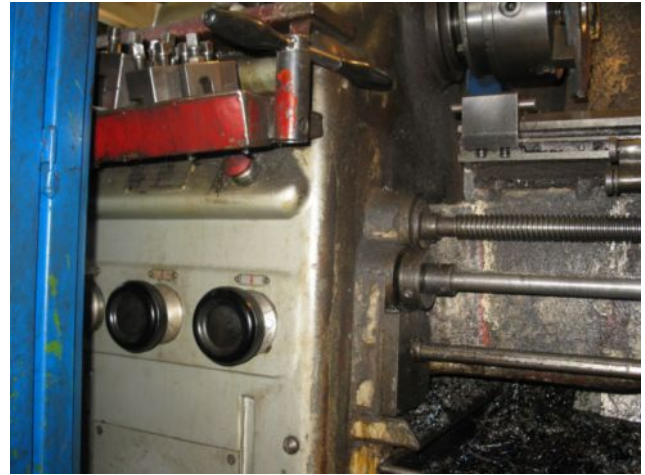
Esztorgagépen a szerszámtartó alatt  
„eldugott” vészleállító nyomógomb

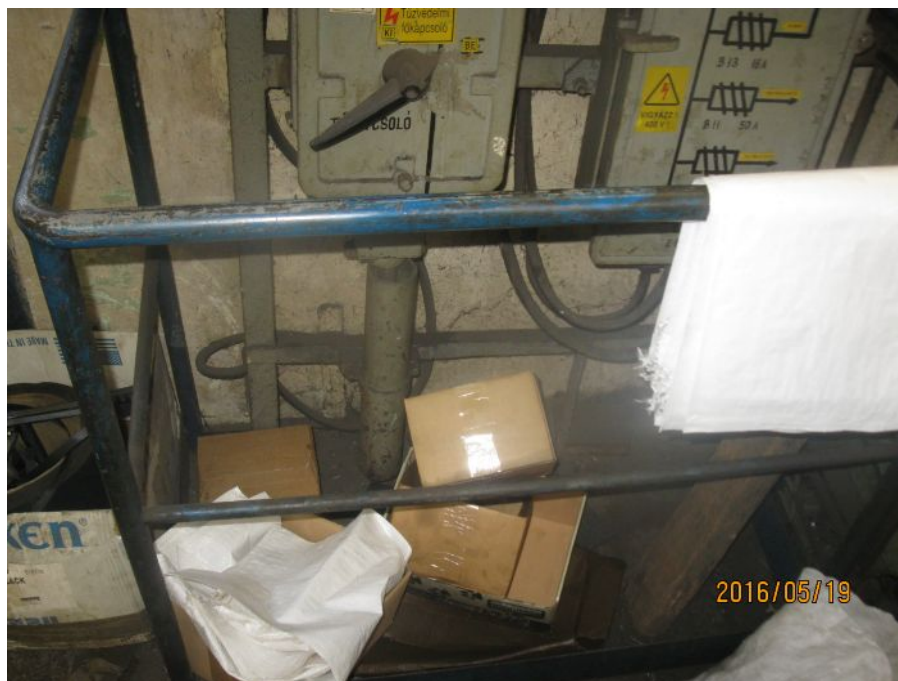
A 400 V-os villamos kapcsolószekrény alatt éghető anyagú  
kartonpapír dobozok, amelyek rövidzárlat esetén a  
szikraképződés során könnyen lángra kaphatnak

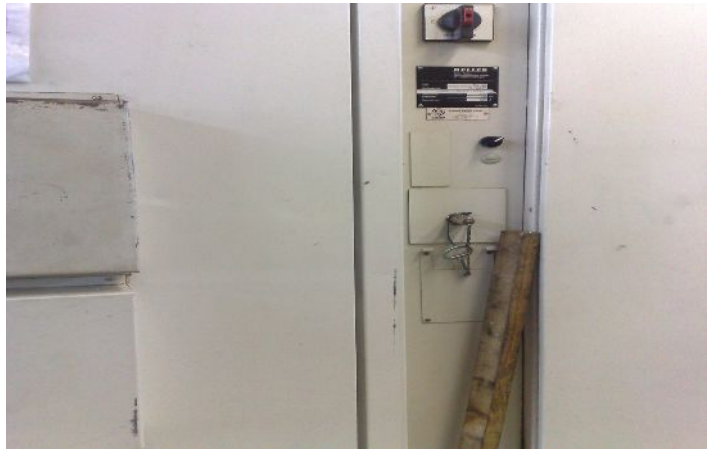
A villamos kapcsolószekrény kulcsát a szekrény mellett szabadon tárolták

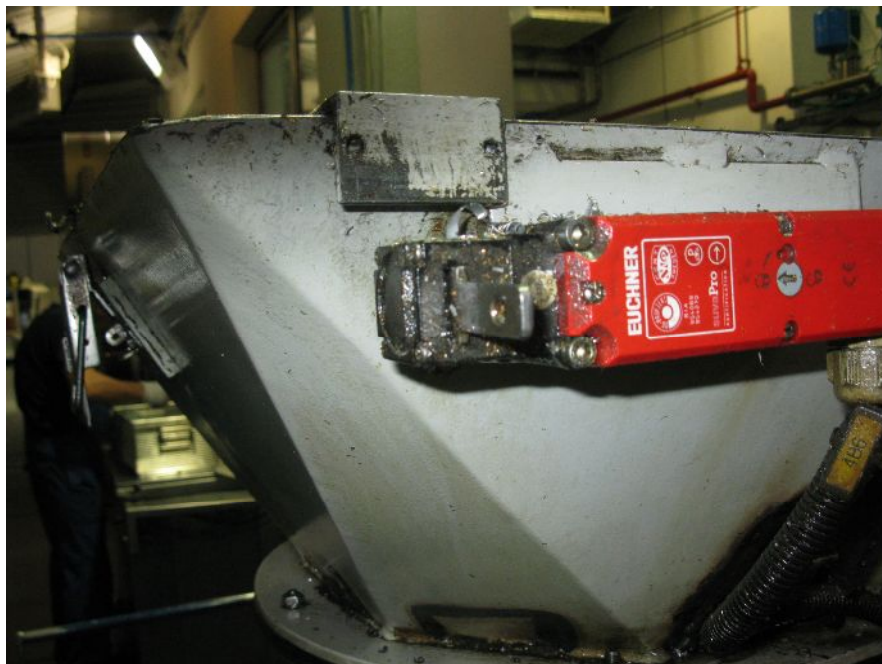
A forgácscentrifuga fedelének zárt állapotát érzékelő villamos kényszerkapcsolatot (reteszt) kiiktatták

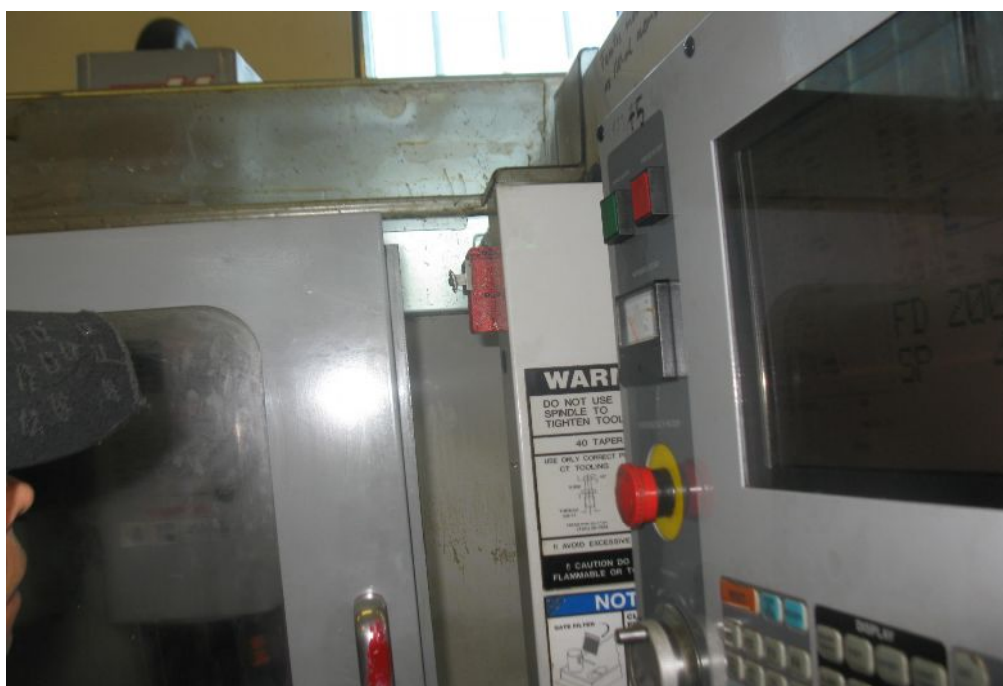
A megmunkáló központ védőburkolatának reteszelését kiiktatták

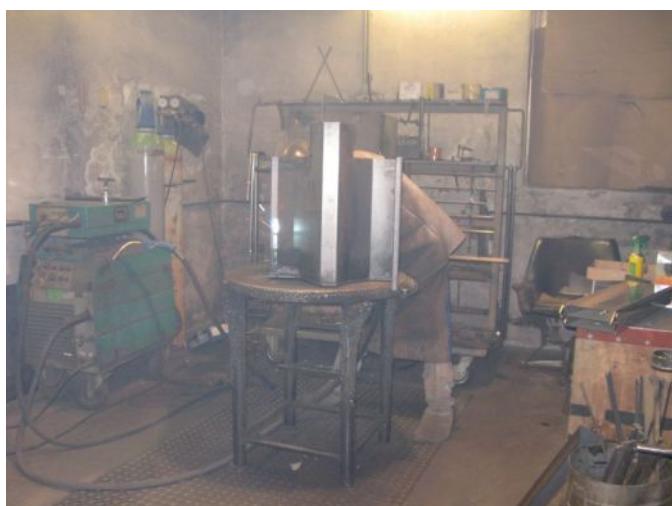
Saválló kazán elem hegesztési munkahely, elégtelen teljesítményű szellőztető berendezés.

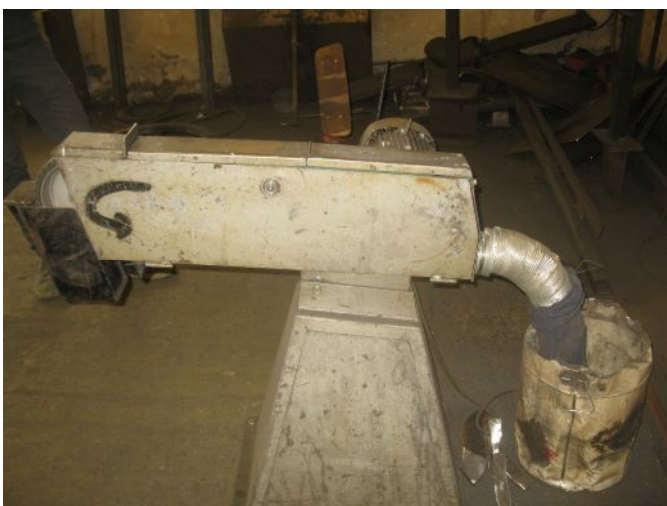
Fémipari szalagszológép elszívó csomját nyitott fém edénybe „csatlakoztatták”.

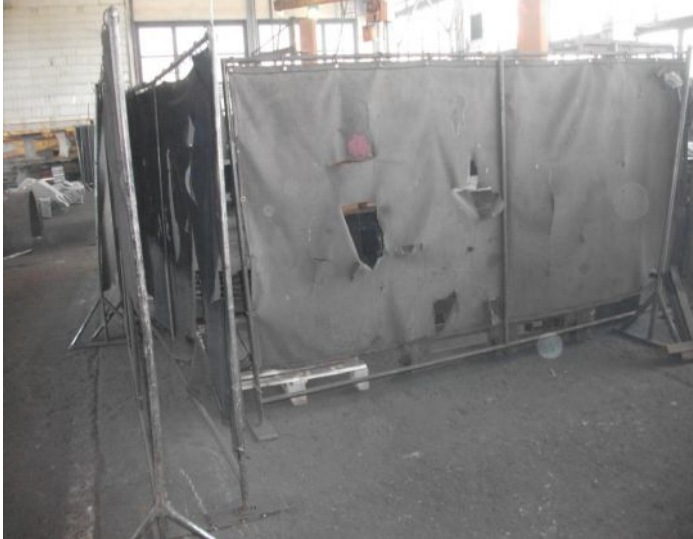
Szakadt, hiányos hegesztő függönyök

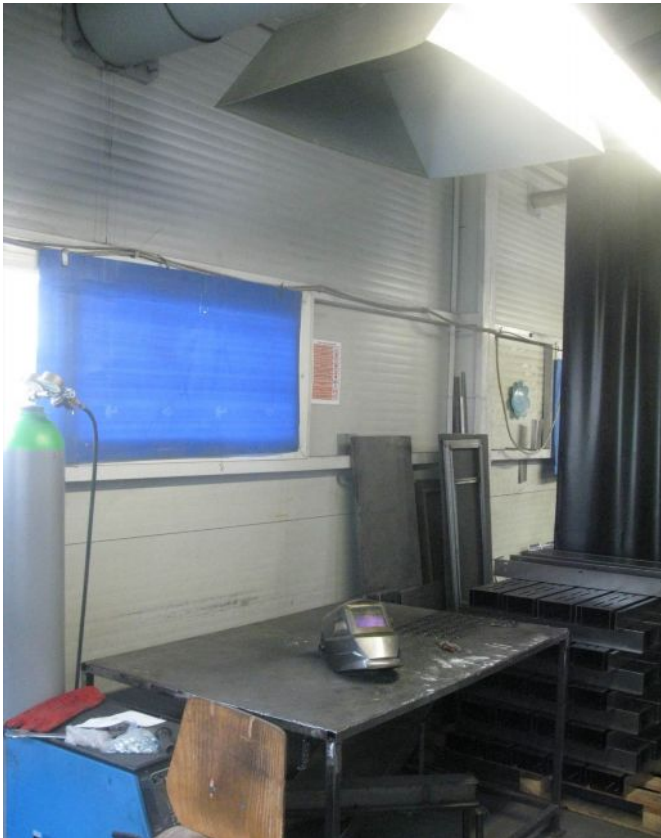
A telepített hegesztő munkahely szellőző berendezésének elszívó ernyőjét a munkaasztal felett helyezték el, emiatt a teljes elszívott levegőmennyiség a hegesztő légzési zónáján keresztül távozott

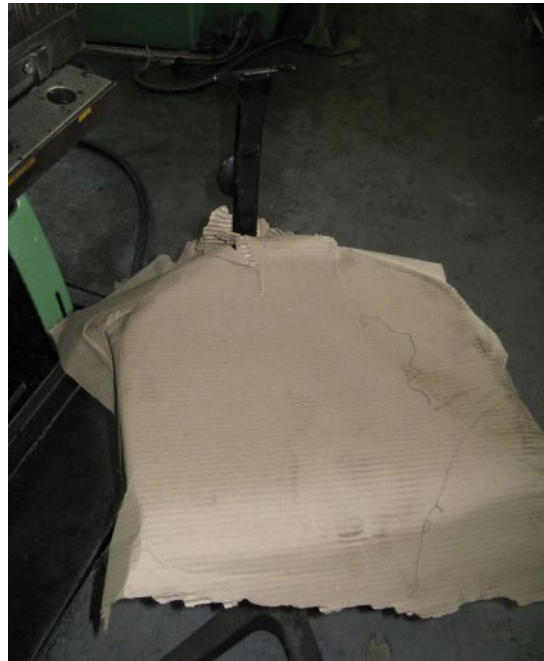
Háttámla nélküli munkaszék

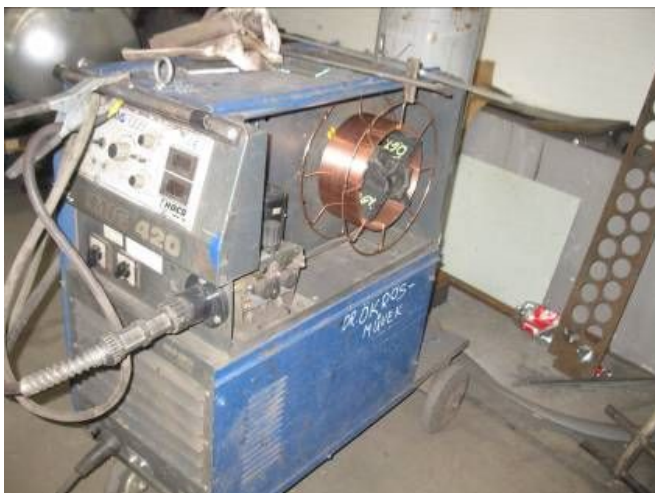
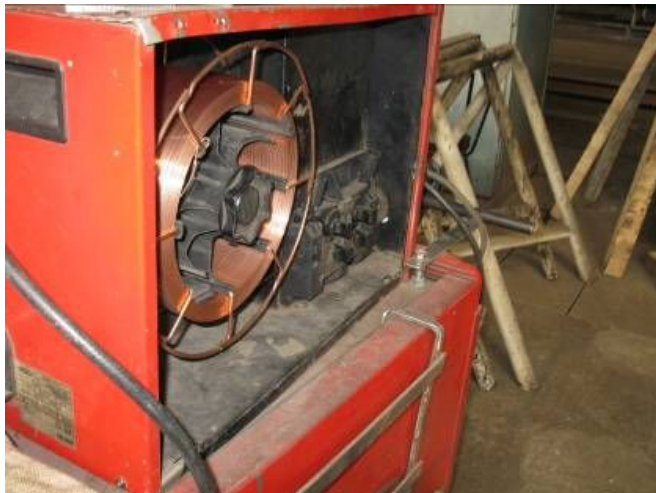
Hegesztő berendezések huzalelőtoló egységének hiányzó gyári burkolata

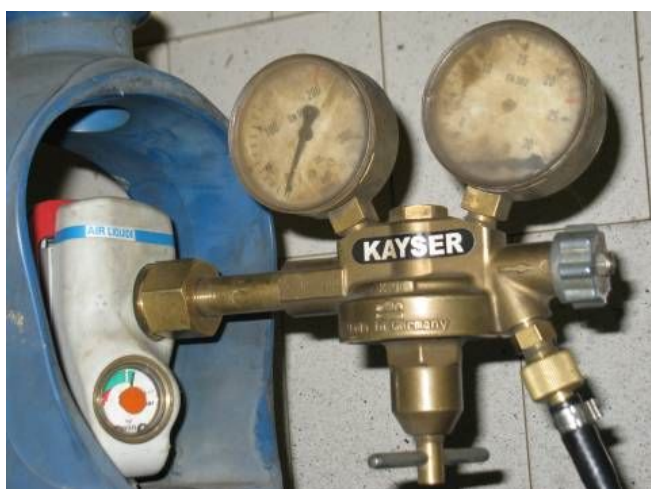
Tengelyéről elvált mutatójú nyomásmérő óra

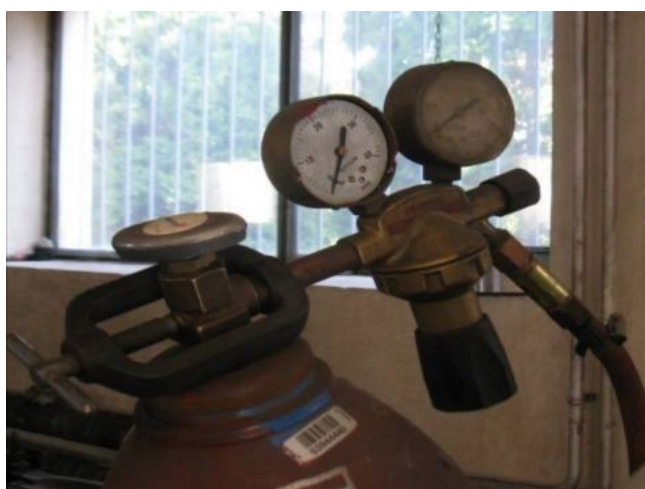
A nyomásmérő üvege hiányzott

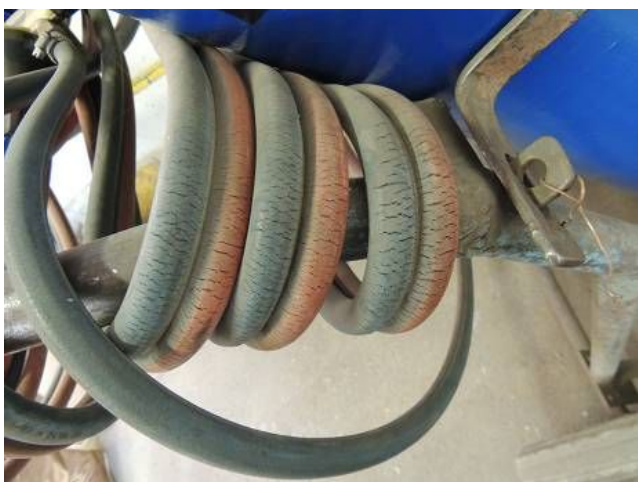
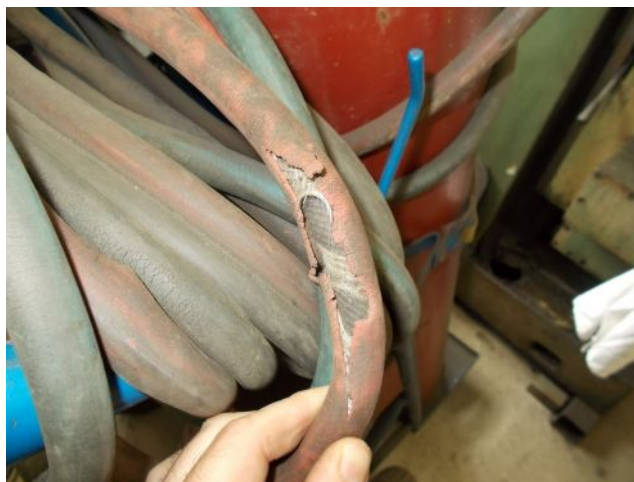
Repedezett, sérült hegesztő tömlők

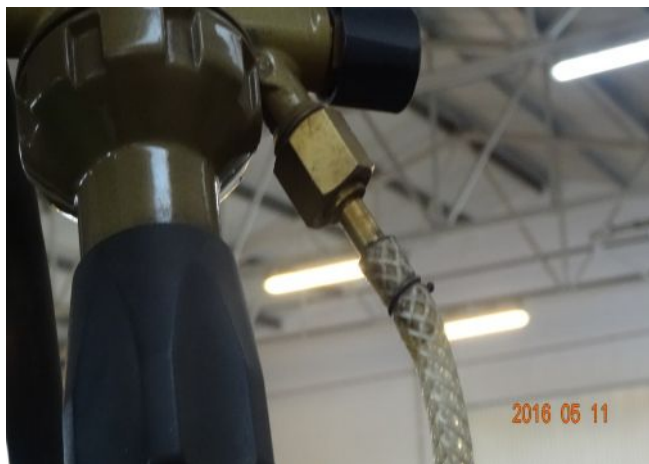
Hiányzó visszacsapás gátló

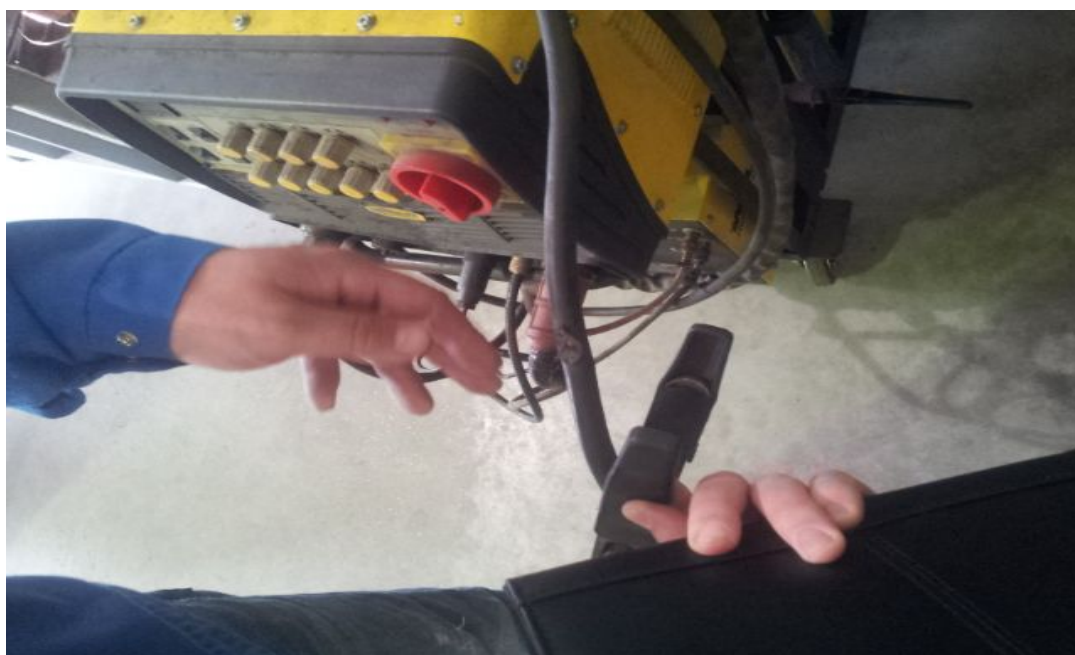
Sérült, beégett munkakábel, a meleg tárgy okozta beégés a vezető ér egy részét szabaddá tette

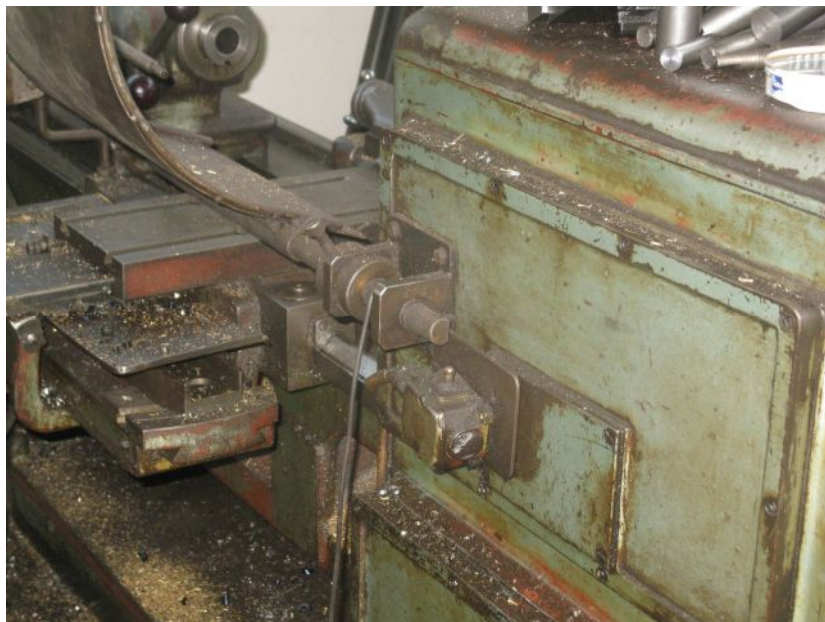
A csúcseszterga tokmány védőburkolata nem érintkezett a munkaeszköz leállítását lehetővé tevő (az áramellátást megszakító) kapcsolóval, ennek következtében a védőburkolat felnyitását követően a munkaeszköz tovább üzemeltethető volt

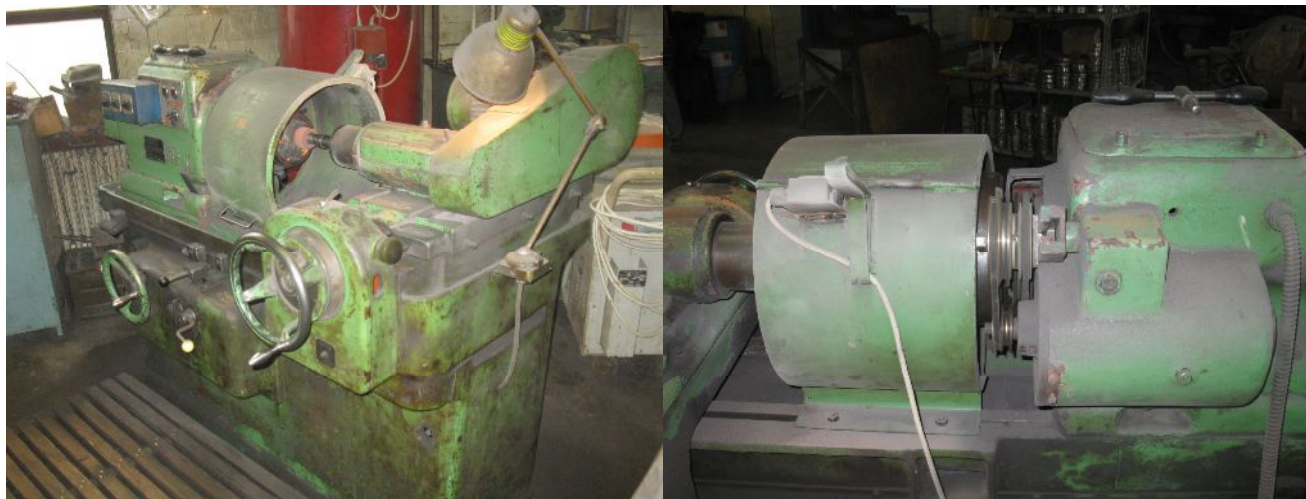
A furatköszörű gép tokmánymeghajtó ékszíjhajtás védőburkolata hiányzott,  
a veszélyes munkateret nem határolta el a kezelőhelytől

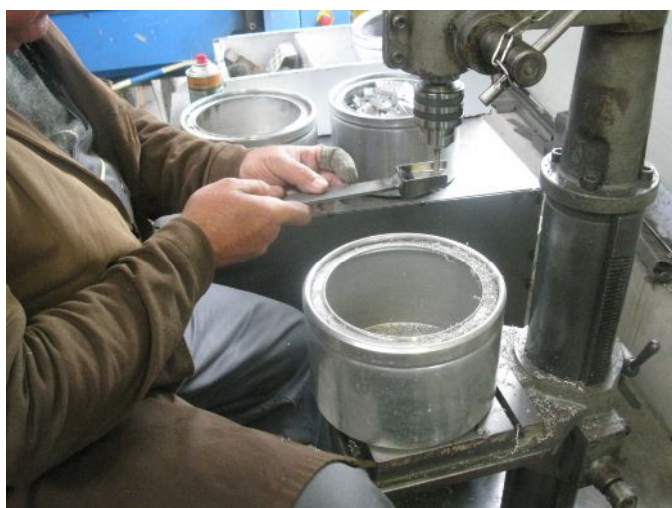
A kézben tartott munkadarab nincs kellően  
rögzítve, így az bármikor kivágódhat, sérülést  
okozva a munkavállalónak

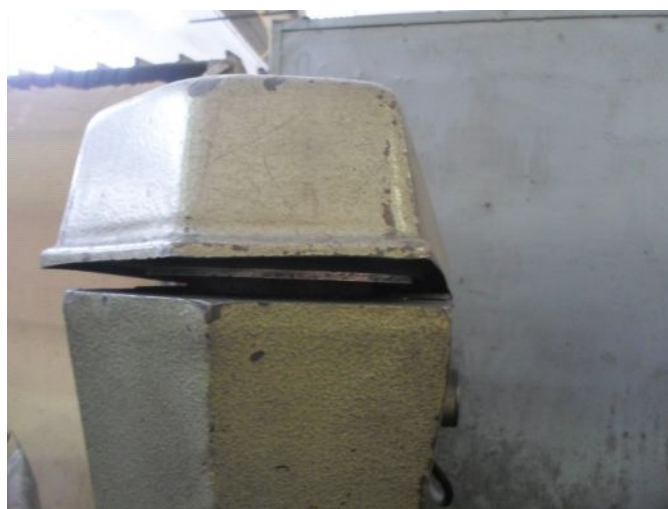
A fűrőgépen az ékszíjtárcsa burkolata  
nincs rögzítve, a tárcsa elérhető

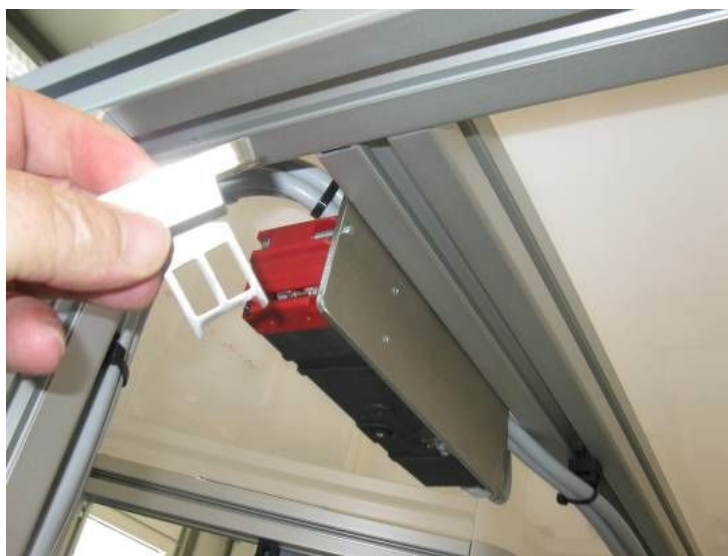
CNC megmunkáló központ kiiktatott reteszelésű  
nyitható védőburkolata

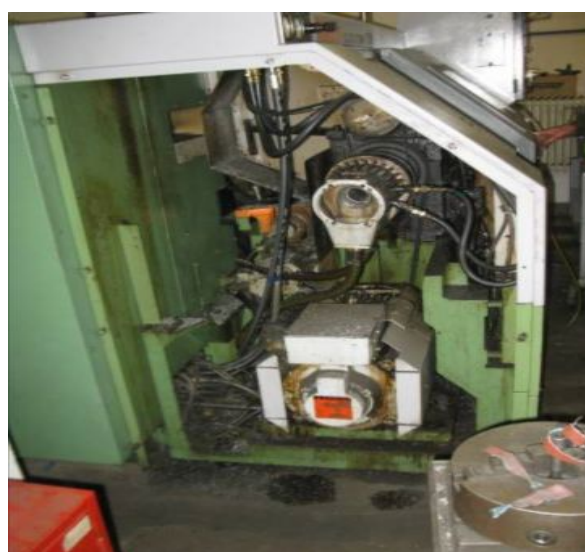
Leszerelt védőburkolatú CNC eszterga mozgó  
részei üzem közben megérinthetők

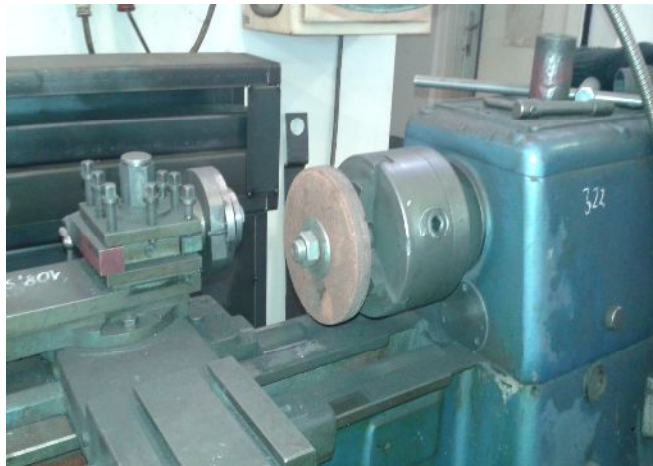
Esztergagépre szerelt kőszűrű

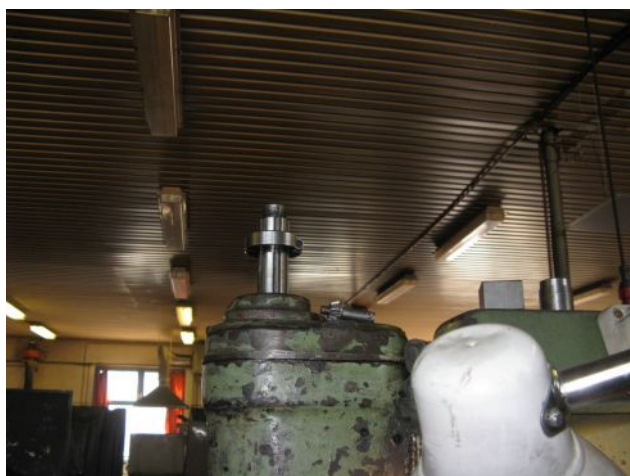
Esztergagép marótüskéjének védőburkolata  
hiányzott kb. 160 cm magasságban

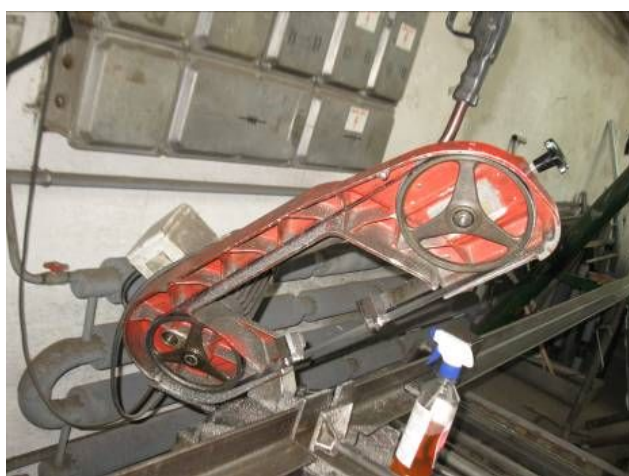
Fémipari szalagfűrész hiányos  
védőburkolattal

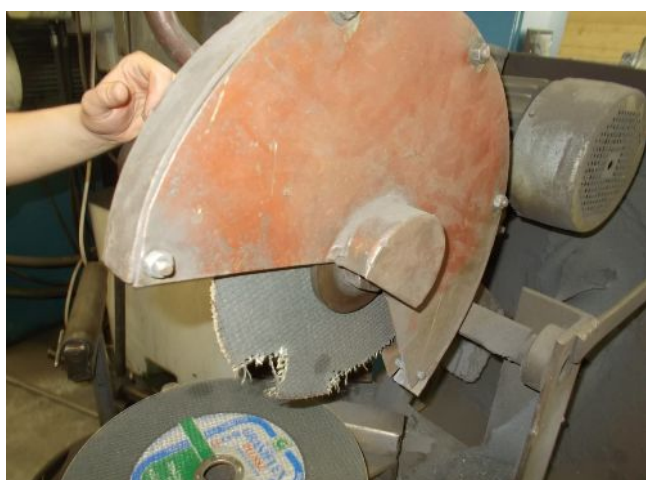
Sérült vágókoronggal felszerelt darabológép

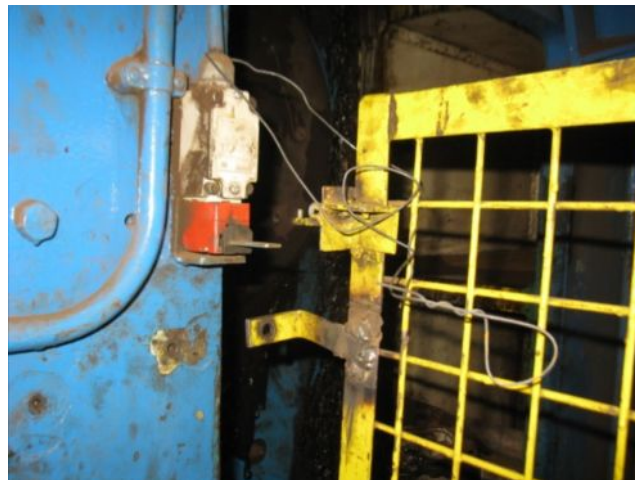
A darabológép veszélyes területét lehatároló  
védőburkolat reteszkapcsolójának ellendarabja  
a reteszkapcsolóba volt elhelyezve, ami miatt  
a gép nyitott védőburkolat mellett is üzemelt

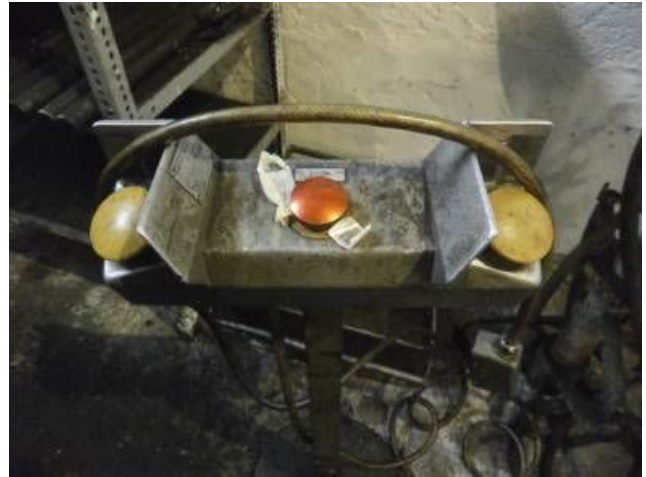
A kétkézes indító berendezés mindkét kezelőgombjáról hiányzott a véletlen nyomódást megakadályozó védőlemez

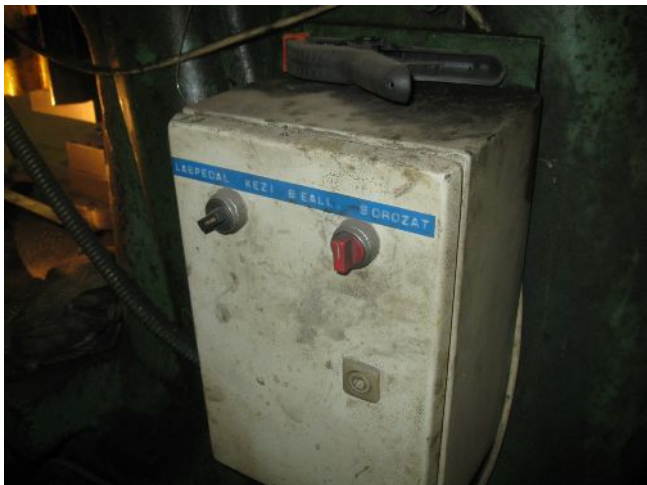
A 80t-ás excenter prés gép üzemmódváltó kapcsolója nem zárható

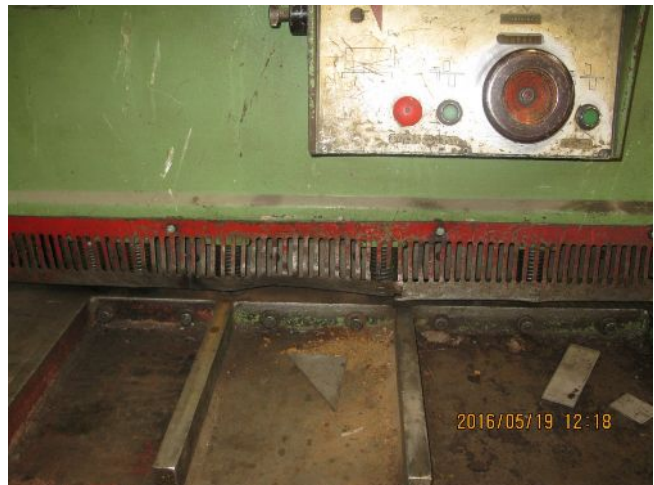
Táblalemez olló gép elhajlott, sérült védőráccsal

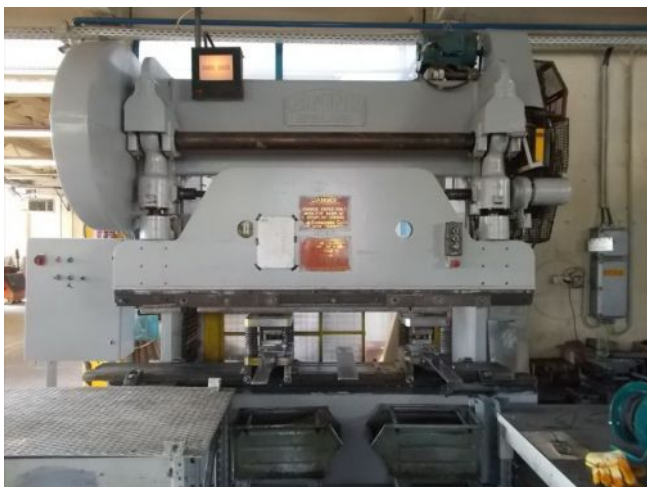
A 60 tonnás excenter sajtológépen kétkézes indítószerkezet kialakítva nem volt, működtetése lábpedál segítségével történhetett, azonban a szerszámok nyitása 4 cm-es volt, így veszélyes térbe a szabadon maradt kezekkel be lehetett nyúlni

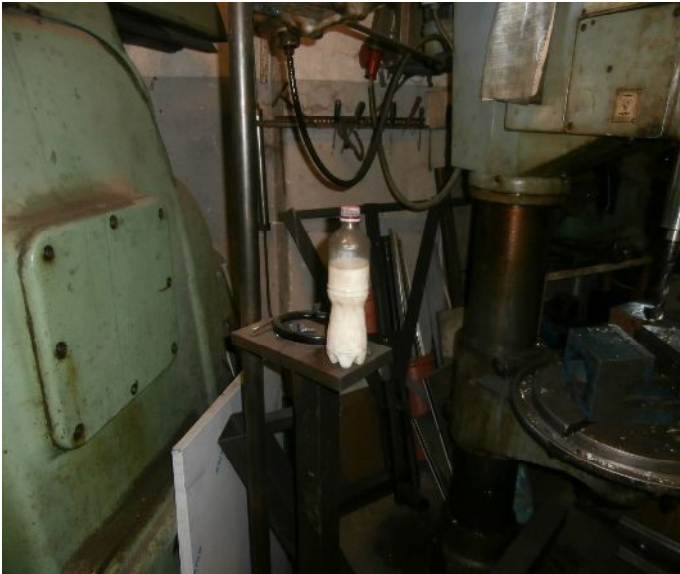
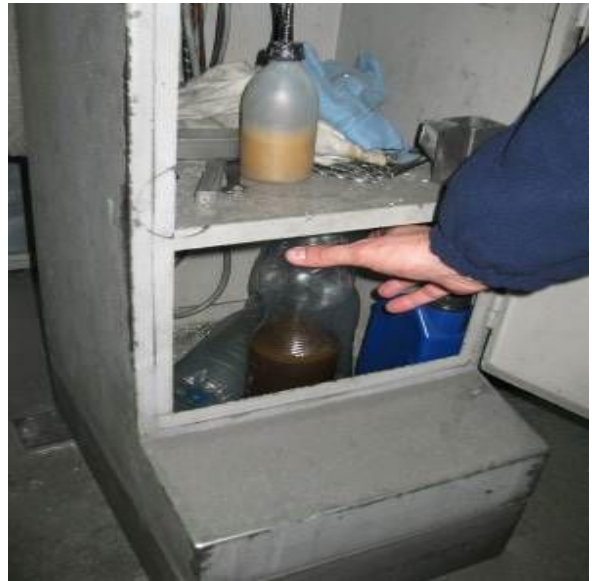
Veszélyes keverék tárolása ásványvizes flakonban

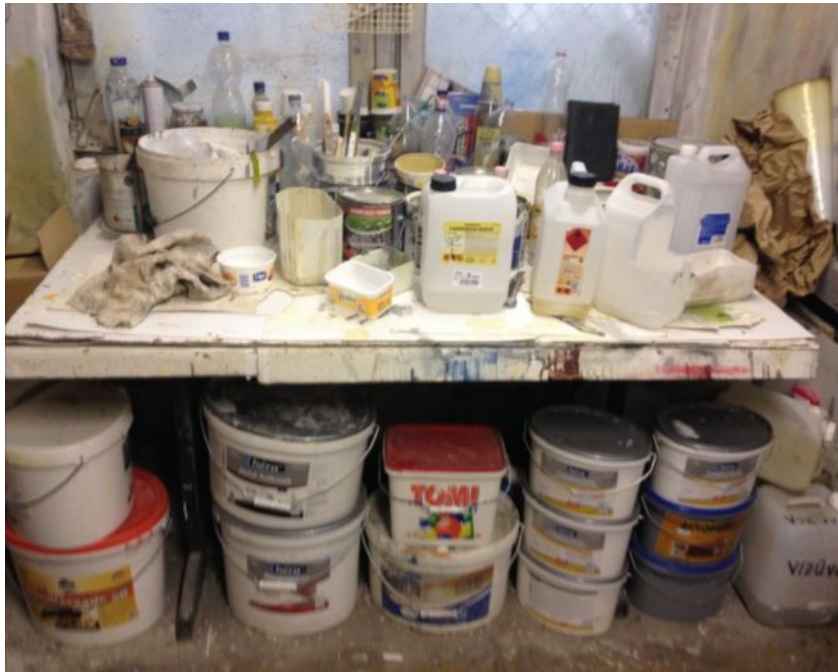
A rossz példa veszélyes anyag tárolására

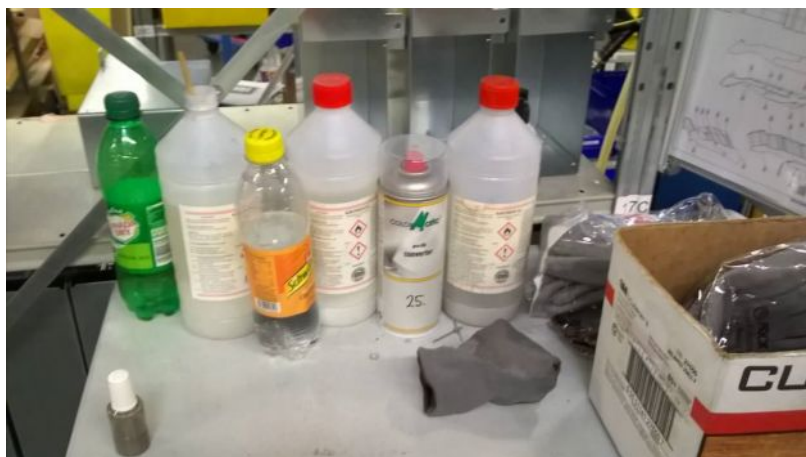
Kromofág festékel távolító és üdítősz falkonban található víz szabálytalan közös tárolása
