# TANULSÁGOS MUNKABALESETEK

– válogatás a munkavédelmi hatóság által vizsgált balesetektől –

## Fénycsöves lámpatest okozta áramütés

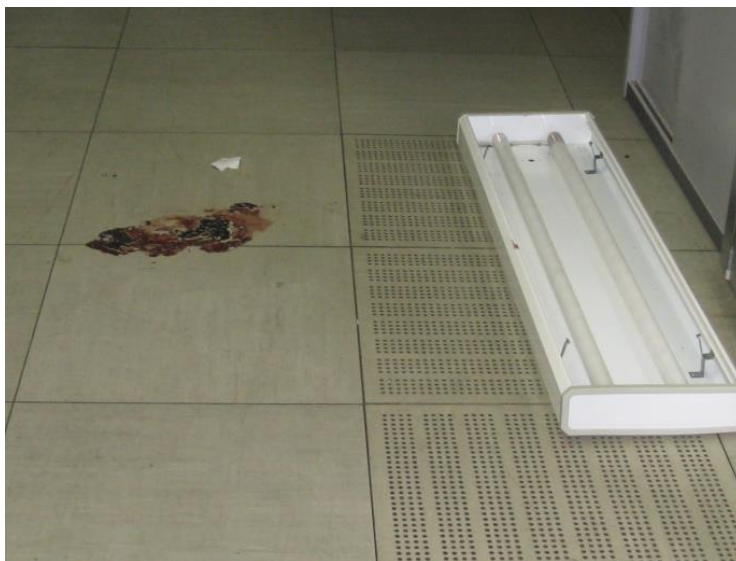
A munkahelyi vezető a teremben a vízszintes kábellétrákra helyezett távközlési kábelkötegek lebontását végezte a villamos szekrények fölötti szűk, 0,8-1,0 m magas munkatérben. A munkavégzés során a munkavállaló feje a mennyezetre szerelt fénycső armatúrához ért (a fejbőrön vérző sebet ejtve), miközben egyik kezével a kábellétrán levő, EPH rendszerbe kötött fém tüskét fogta. Mivel az armatúra fém váza feszültség alatt volt, a munkavállaló testével zárta rövidre az áramkört.

*A baleset helyszíne (munkavédelmi hatóság felvétele)*

- Kábelkötegek bontása a szűk munkatérben;
- A munkabalesetet okozó armatúra nem volt bekötve a földelő hálózatba;
- A munkahelyi vezető kezével az EPH rendszerbe kötött, a kábellétrán lévő fém tüskét fogta;
- A munkahelyi vezető feje a mennyezetre szerelt fénycső armatúrához ért;
- A munkahelyi vezető a kezével és a fejével rövidre zárta az áramkört;
- Halálos áramütés.

Külső vállalkozó által készített érintésvédelmi mérési jegyzőkönyvben rögzítésre került, hogy a központi helyiségben a 2 x 40 W-os fénycső armatúrákat vizsgálták, rögzítették a mért impedancia értékeket is. Felmerül a gyanú, hogy vagy a mérési eredmények voltak valótlanok, vagy a mérés után történt valamilyen szakszerűtlen változtatás (karbantartás, javítás) a fénycsőarmatúrán, amely a hibás bekötést eredményezhette.

- A munkáltató előírta, hogy minden új megrendelés teljesítésének megkezdése előtt munkakezdési engedélyt kell készíteni a megrendelővel közösen, amiben a megrendelő tájékoztatja a kivitelezőt a munkabiztonsági feltételekről akár nyilatkozattal, akár munkavédelmi oktatás keretében. Ezt dokumentálni kell.

- A munkabaleset időpontjában az épület helyiségeiben 3 munkáltató munkavállalói végeztek tevékenységet. Az eljáró munkavédelmi felügyelő mindhárom munkáltató számára felfüggesztette az érinthető feszültség alatti részek közelében történő tevékenységet, a soron kívüli érintésvédelmi felülvizsgálatig.
