ÖSSZEFOGLALÓ JELENTÉS

a Kézi és gépi anyagmozgatási tevékenységek munkavédelmi

célvizsgálatáról

PÉLDATÁR

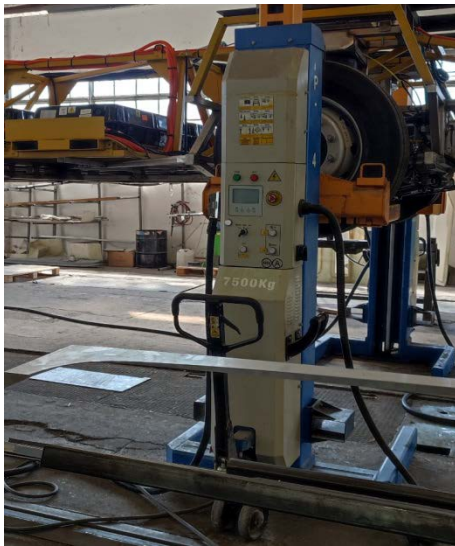
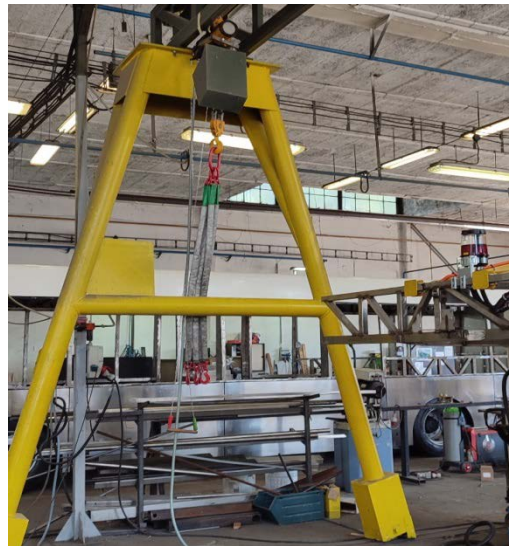
Oszlopos gépjárműemelő és bakdaru műszaki állapota, figyelmeztető és funkció jelölések megfelelőek

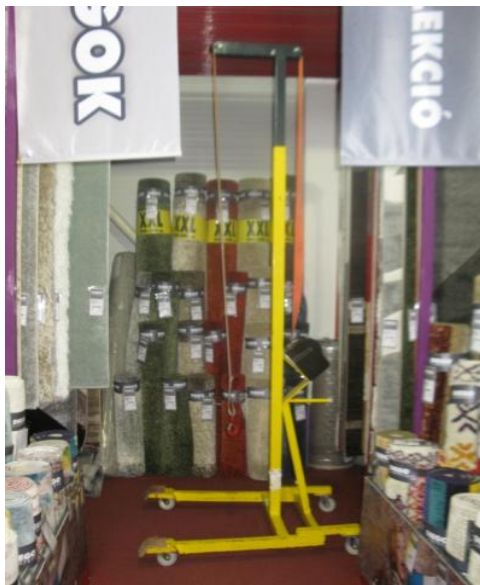
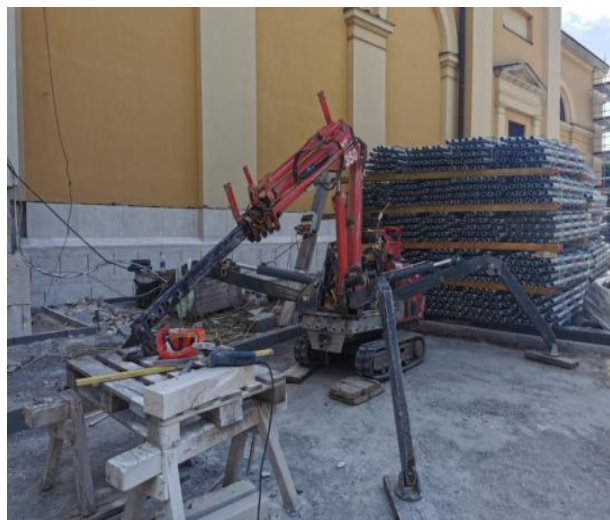
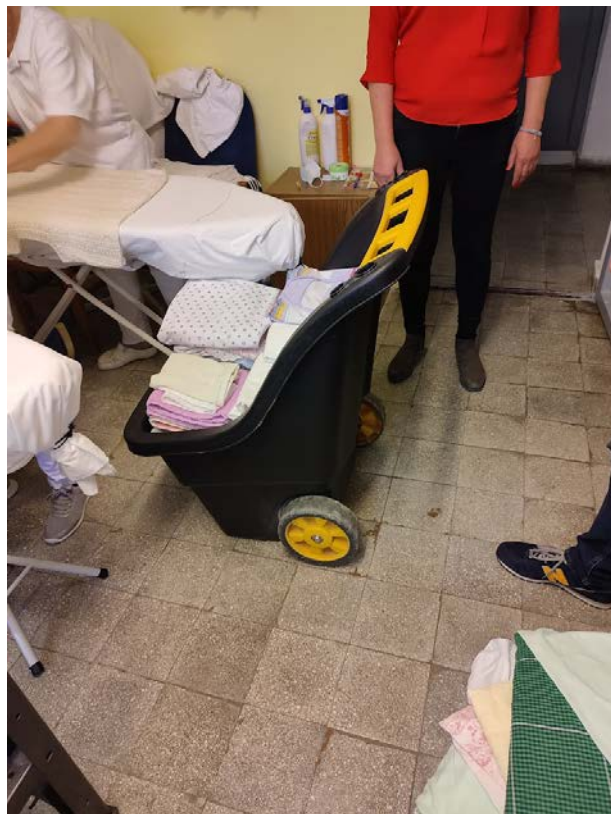
Kézi tehermozgatáshoz segítő eszközök

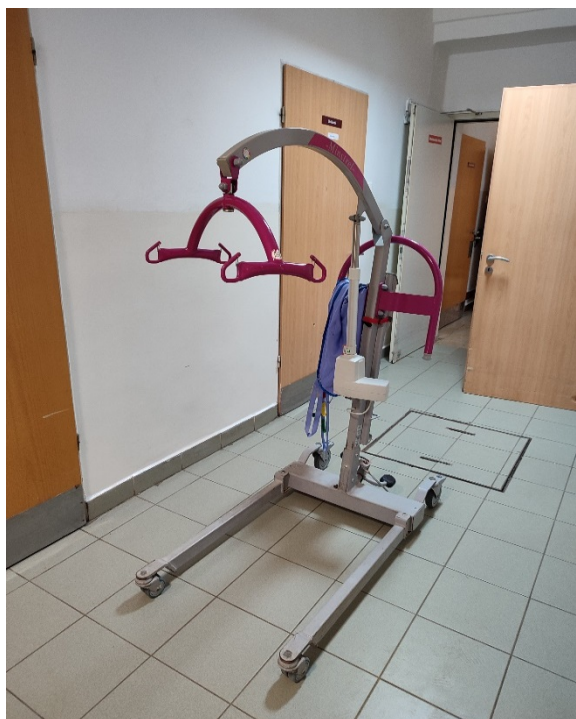
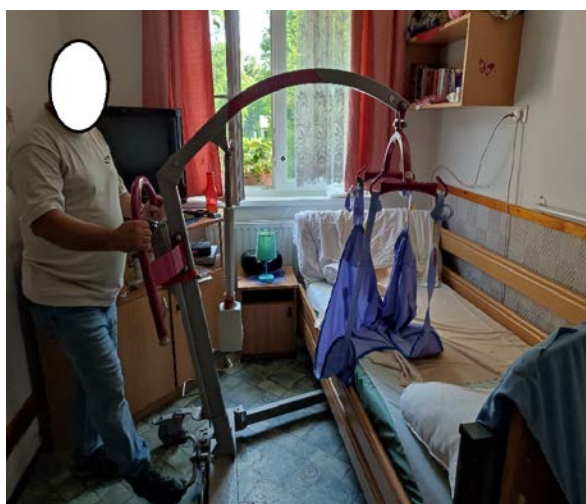
Elektromos betegemelő

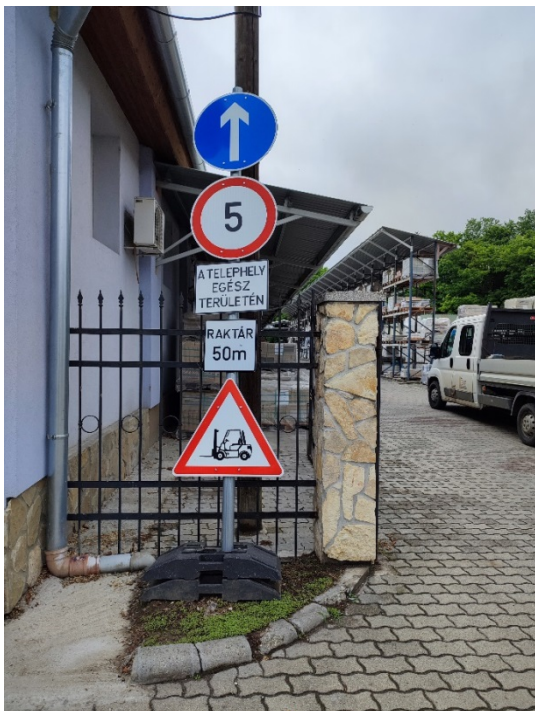
Szabályozott belső közlekedési rend

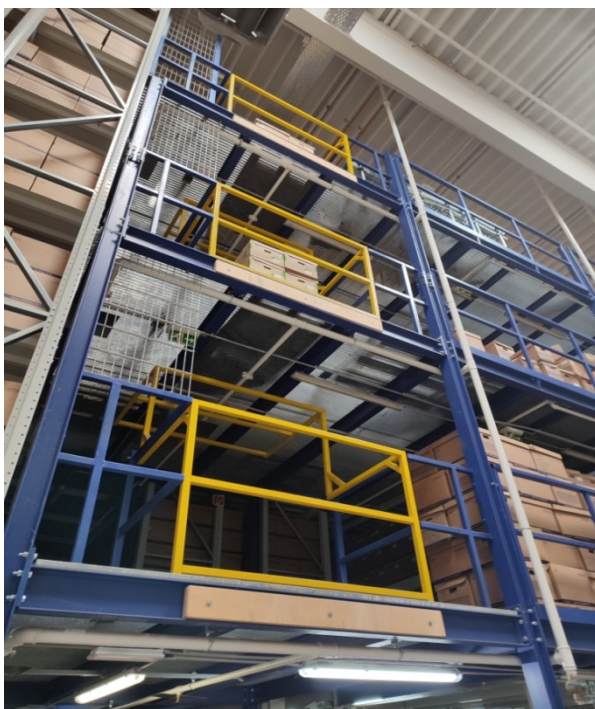
rRaktári felrakó helyek leesés elleni védelmének kialakítása

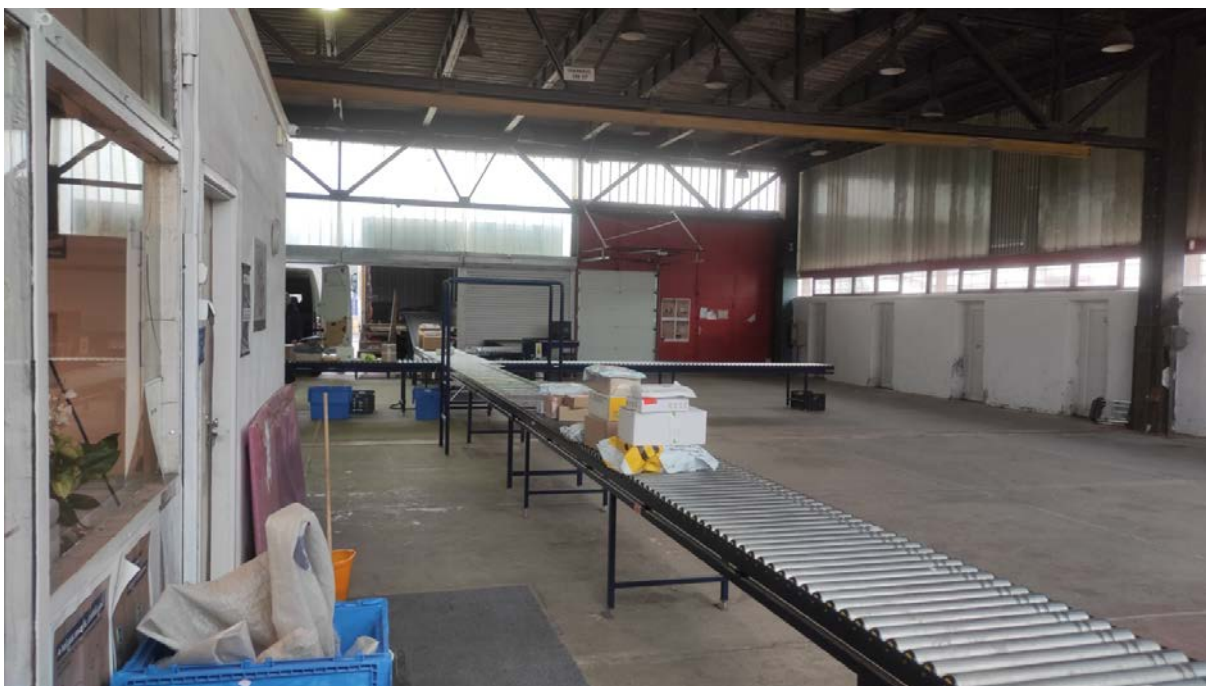
Munkavállalók által végzett kézi anyagmozgatás könnyítése érdekében a munkáltató egy görgős csomagszállító berendezést helyezett üzembe

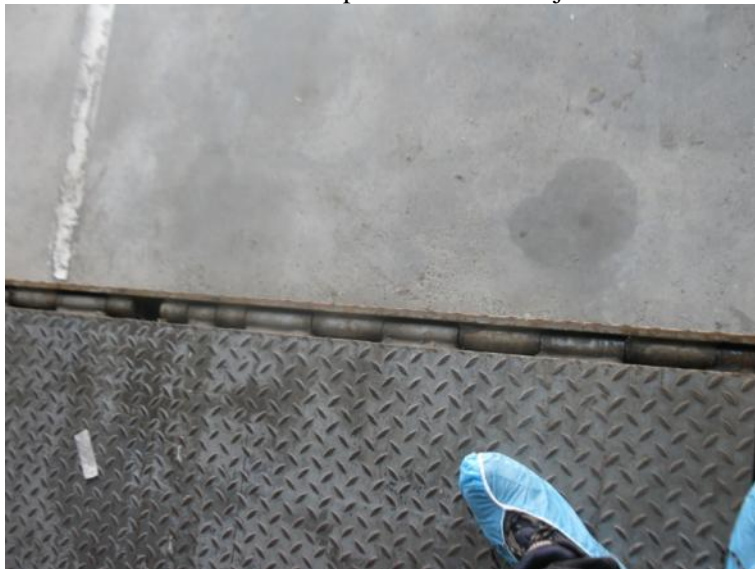
Rakodórámpa széle nem volt jelölve

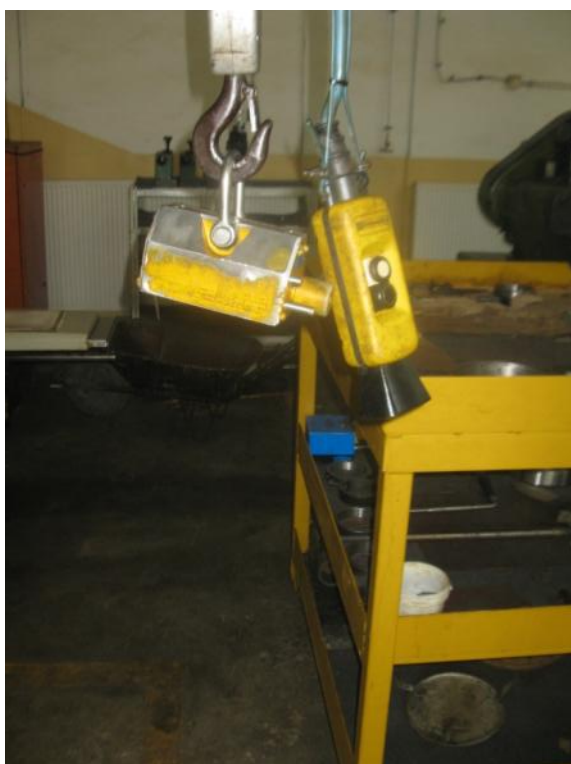
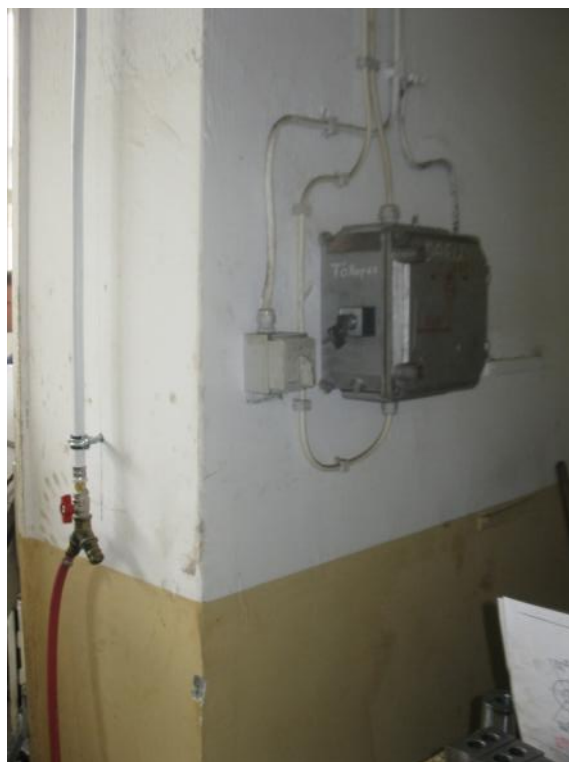
Nem volt zárható a daru kezelőeleme, a zárható főkapcsolóban benne volt a kulcs.

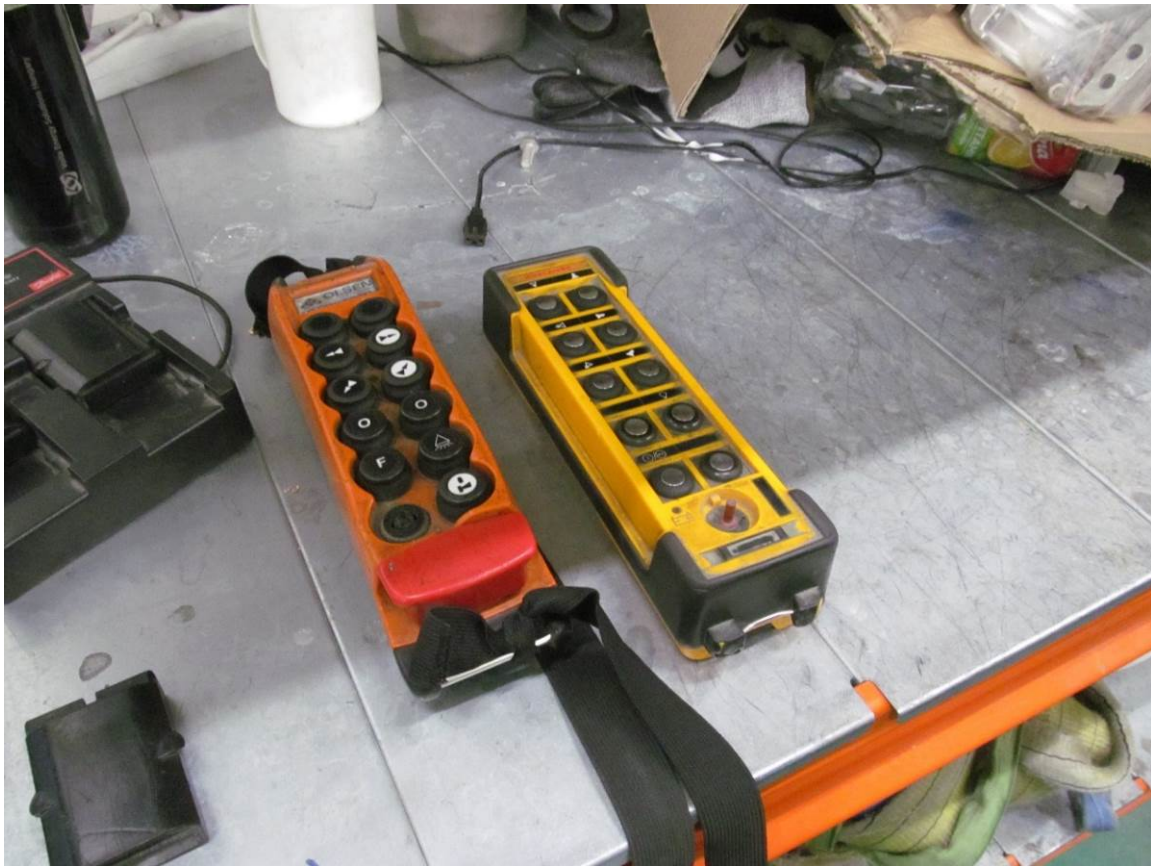
A távirányító kapcsolók szabadon hozzáférhetők bárki számára

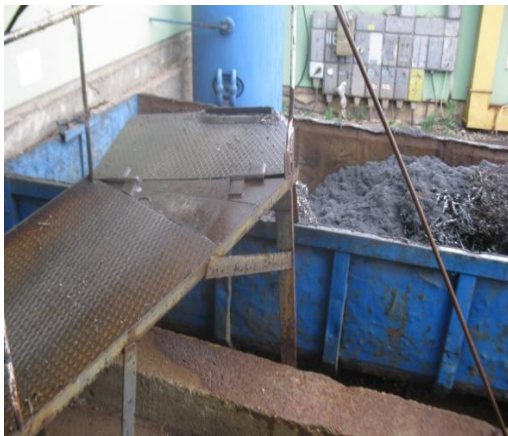
Leesés veszélyes anyagmozgatási hely

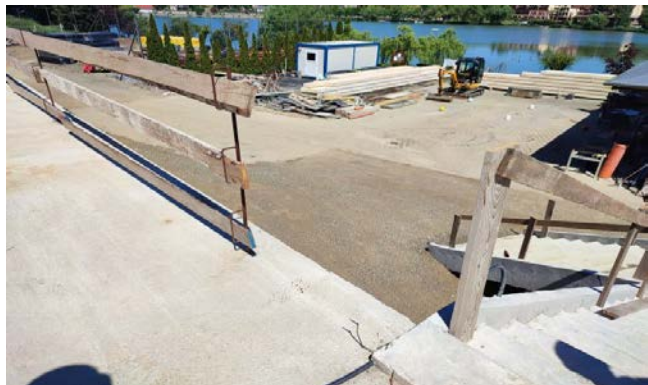
Építési területen végzett kézi anyagmozgatás
útvonalában fenn állt a leesés veszélye a
hiányos védőkorlát miatt

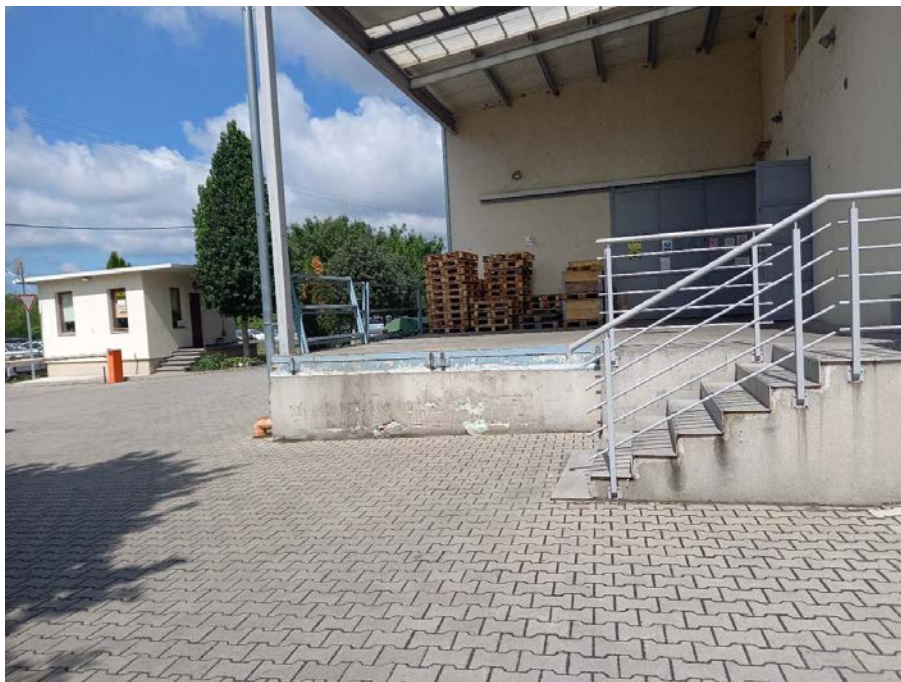
A védőkorlát nélküli rakodóhely

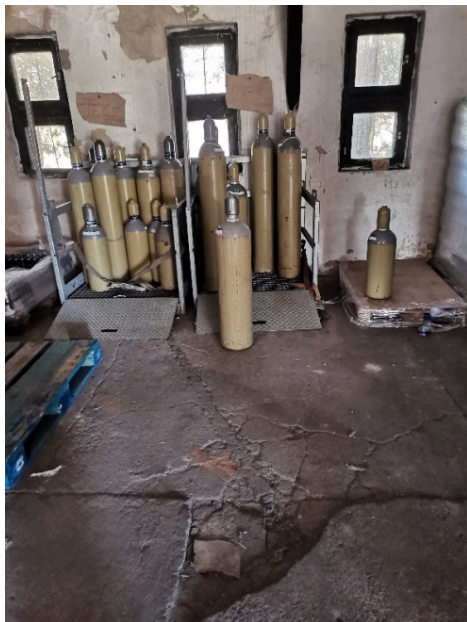
Sérült padozat kockázatot jelentett a közlekedés, illetve az azon történő kézi, vagy gépi anyagmozgatás szempontjából, a tárolt anyagok rögzítetlensége is balesetveszélyes

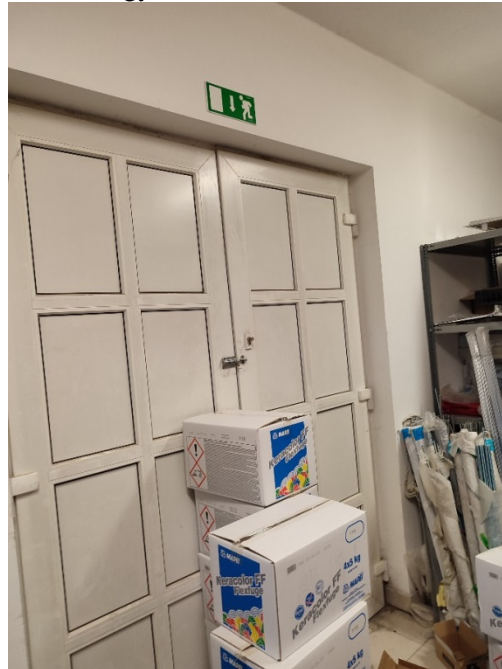
A menekülési útvonalak esetében is előfordult, hogy azokat áruval torlaszolták el.

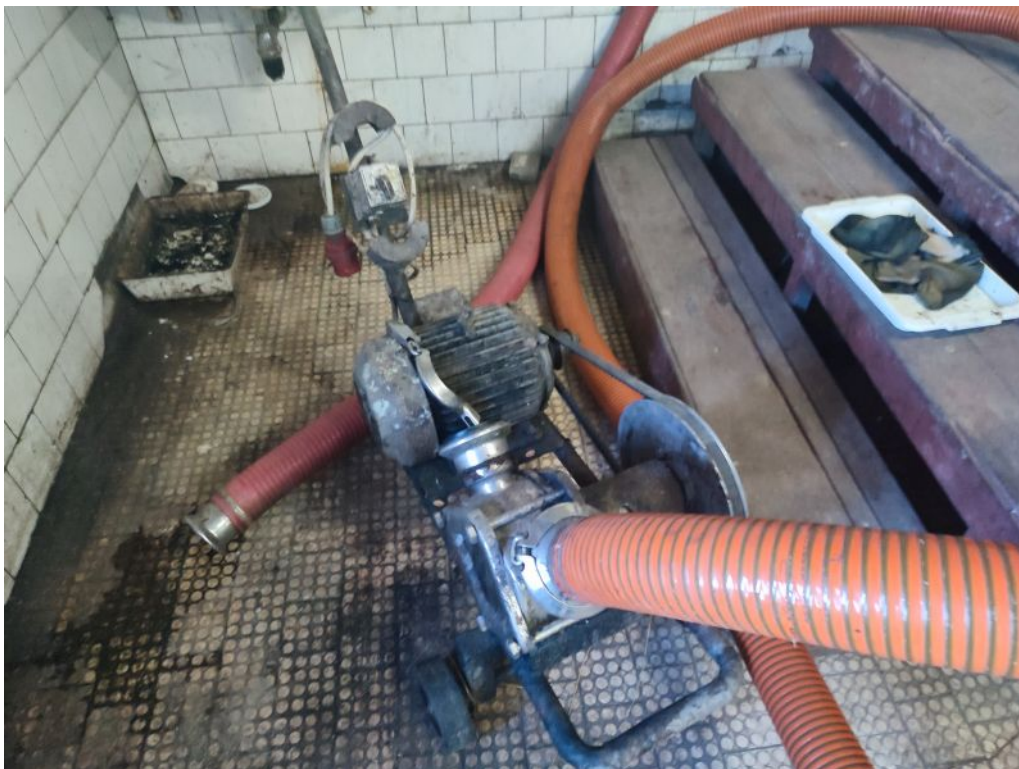
Szeszesital előállító üzemben alkalmazott cefre szivattyú hajtásláncának burkolata hiányzott

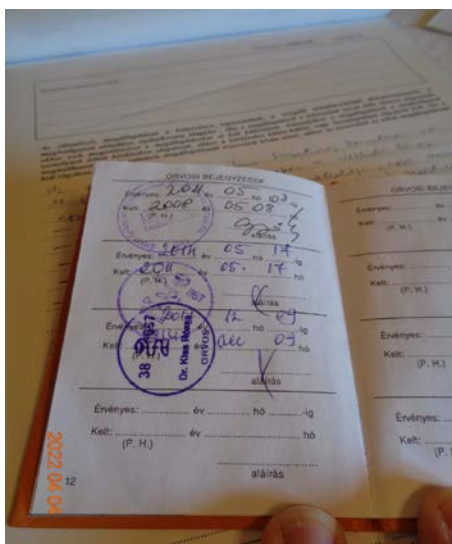
2017. évben lejárt orvosi vélemény kezelői jogosítványban

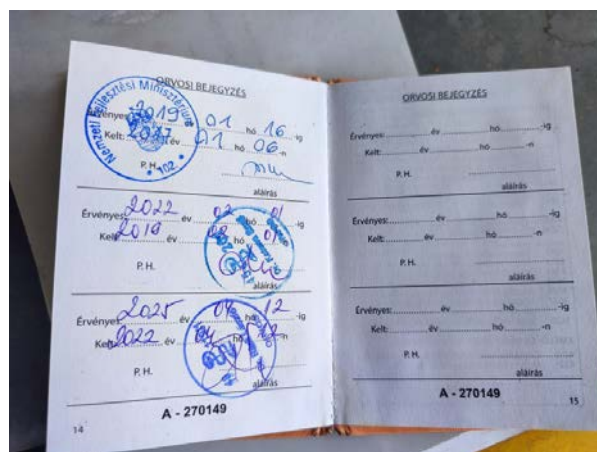
Targoncát kezelő munkavállaló már a 47. életévét is betöltötte, amikor a munkaköri orvosi alkalmassági vizsgálatának érvényességét 3 évben határozták meg

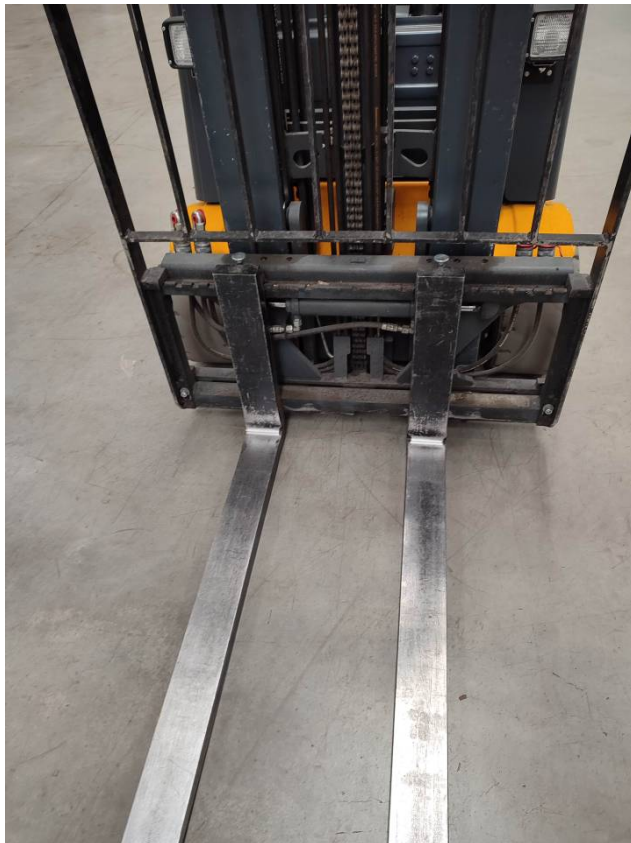
Névleges teherbírás feltüntetésének hiánya
vezetőüléssel targonca villaszárain

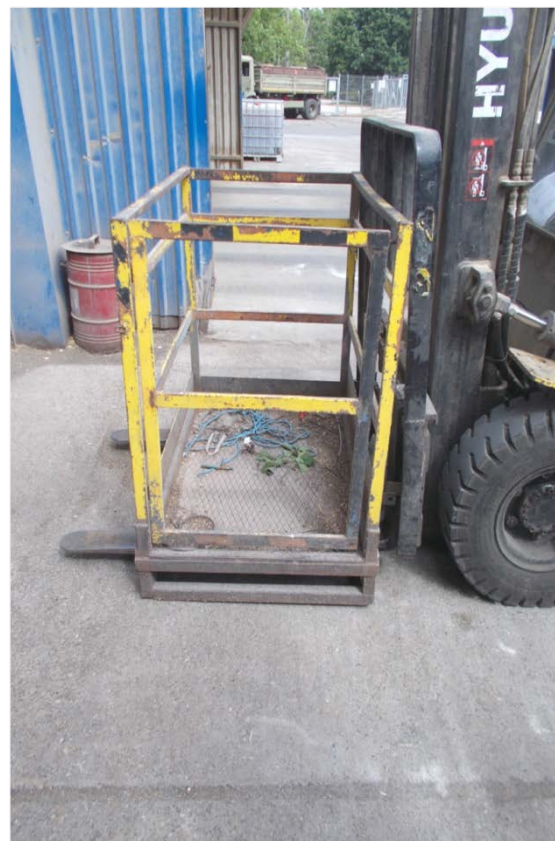
A biztonságos személyemelésre alkalmatlan
emelőgép

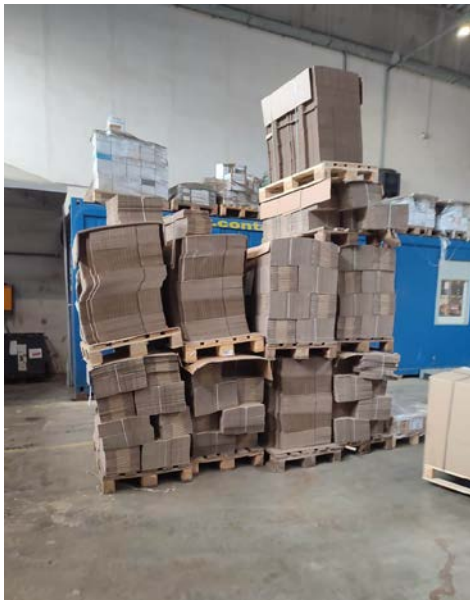
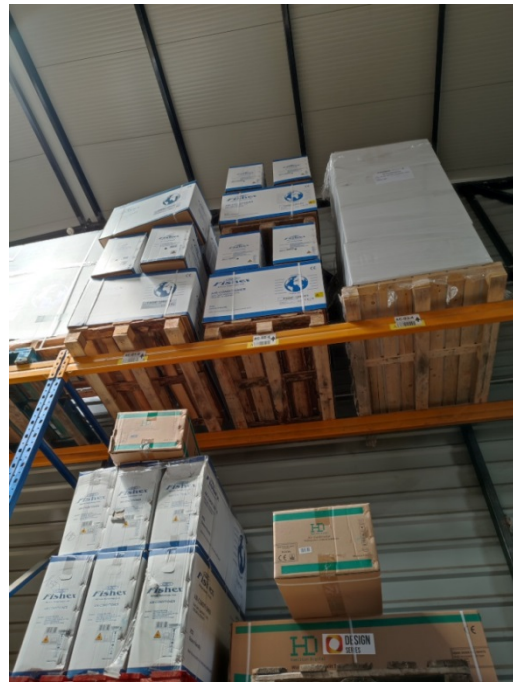
Raktározást végző munkáltatónál szabálytalan, instabil anyagtárolás

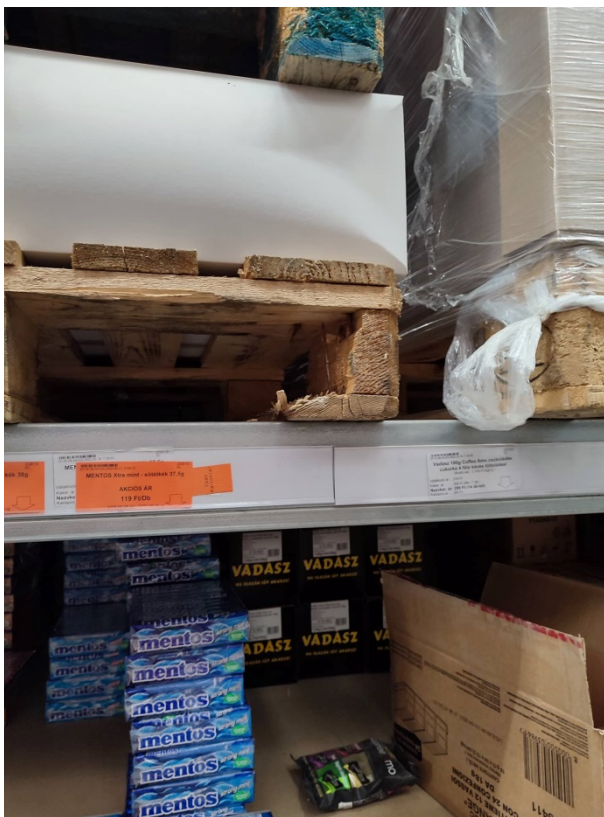
Sérült raklapon történő tárolás

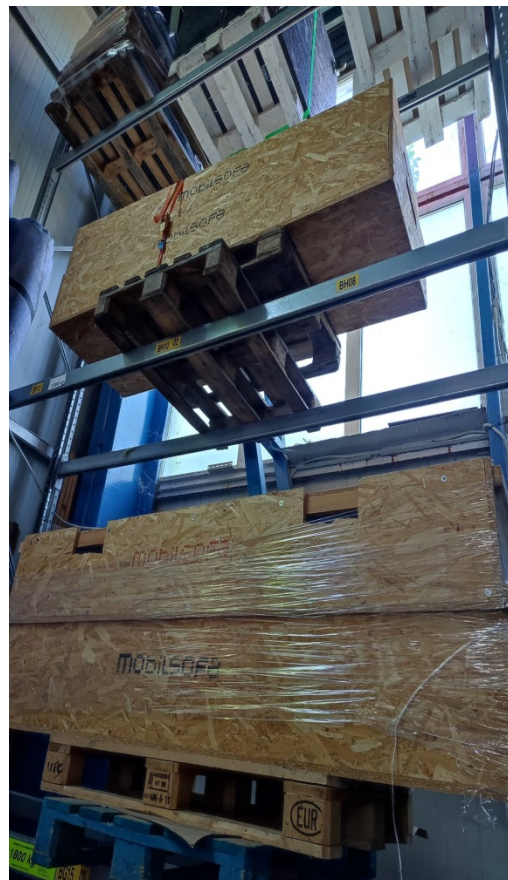
Egyedi méretezésű raklapon történő szabálytalan tárolás állványrendszeren

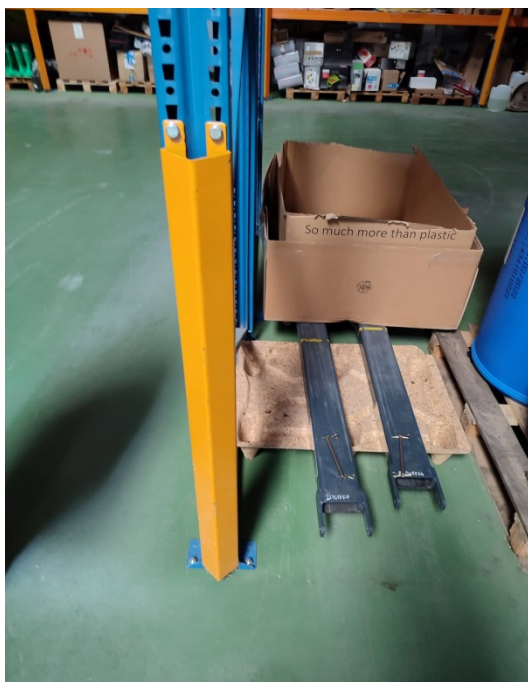
Az állványszerkezethez rögzített ütközést gátló
elem

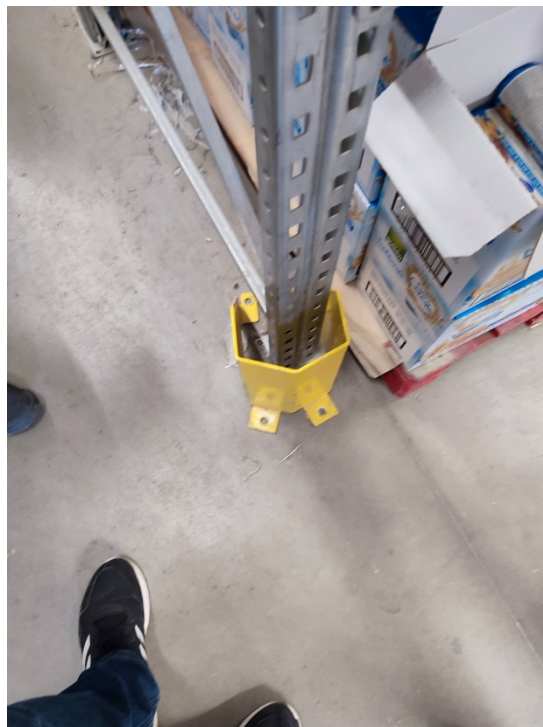
Rögzítetlen ütközést gátló elem

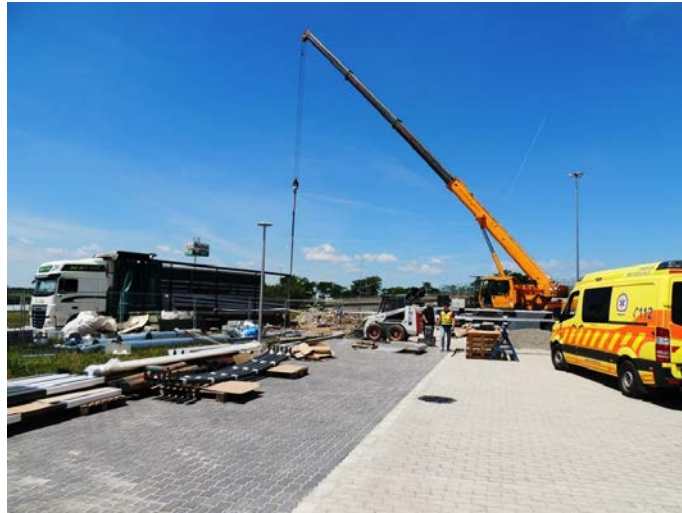
1.) Építési területén járműdarúval történt teheremelés során az egyik textil heveder elszakadt, a teher lezuhant halálos munkabalesetet okozva.

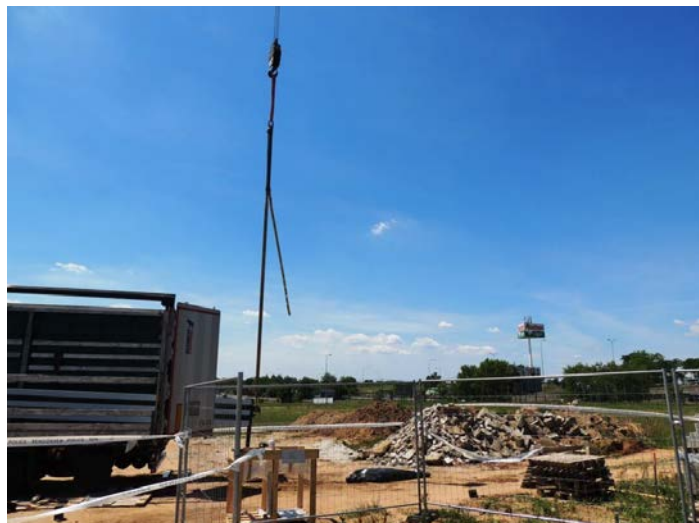
Az elszakadt heveder ág az épen maradt mellett

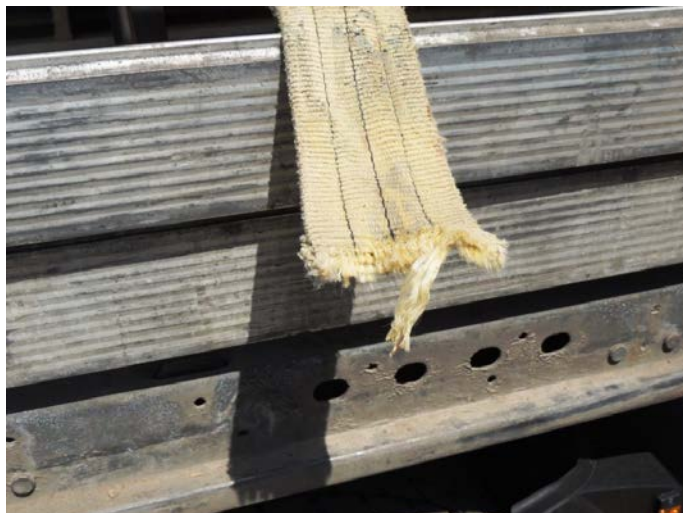
Az elszakadt heveder szakadási helye

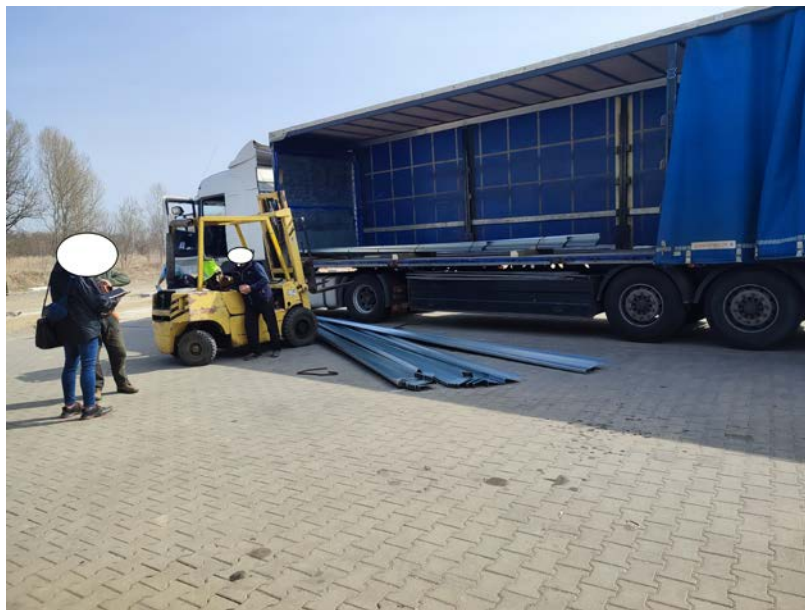
2.) Fémépület-gyártó munkaterületen raktár bővítéséhez szállított fém építési anyagok rakodási munkái közben az elemeket összefogó rögzítő pántok elszakadtak és a leomló lemezek a közelben álló munkavállaló lábára estek és hanyatt lökték. Ennek következtében a munkavállaló koponyaalapi törést, valamint nyílt lábszártörést szenvedett.

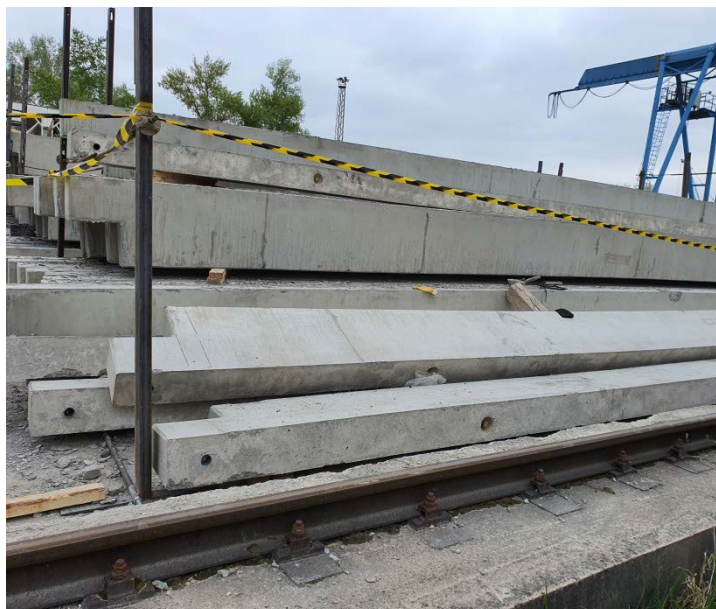
3.) Külső tárolóhelyen deponált vasbeton trapéz gerendák leborultak és a köztük munkát végző munkavállaló lába közéjük szorult. A sérülés miatt a munkavállaló bal lábát térd fölött amputálták.
