## TANULSÁGOS MUNKABALESETEK

- válogatás a munkavédelmi hatóság által vizsgált balesetekből -

### Áramütés betonszivattyú kezelés során

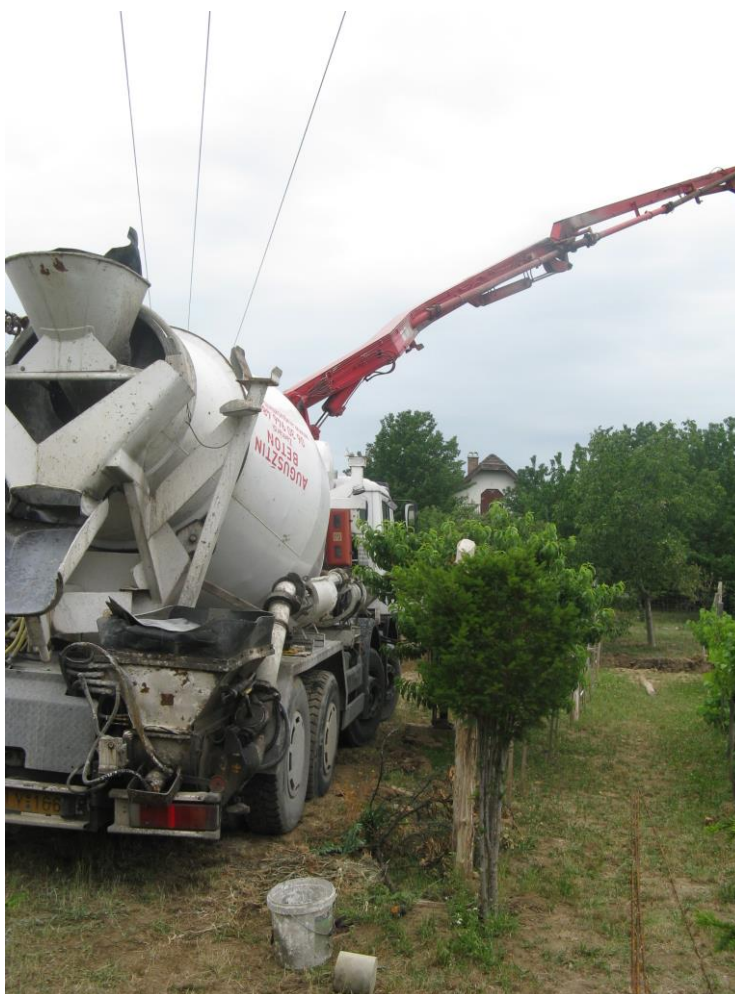
Az építési munkaterületen 6 fő munkavállaló egy pincegödör aljzatbetonozását végezte. A betont a kivitelező munkáltató előzetesen rendelte meg, melynek során a betonszállítást végző vállalkozás alkalmazottjával még a beton leszállítása előtt a helyszínen egyeztetve kijelölték a betonszivattyú majdani helyét, a munkaterület felett átívelő 20 kV-os nagyfeszültségű villamos szabadvezeték alatt úgy, hogy a betonszivattyú a gödör minden pontját el tudja érni.

*Betonszivattyú és mixerkocsi a 20 kV feszültségű villamos vezeték alatt  
(munkavédelmi hatóság felvétele)*

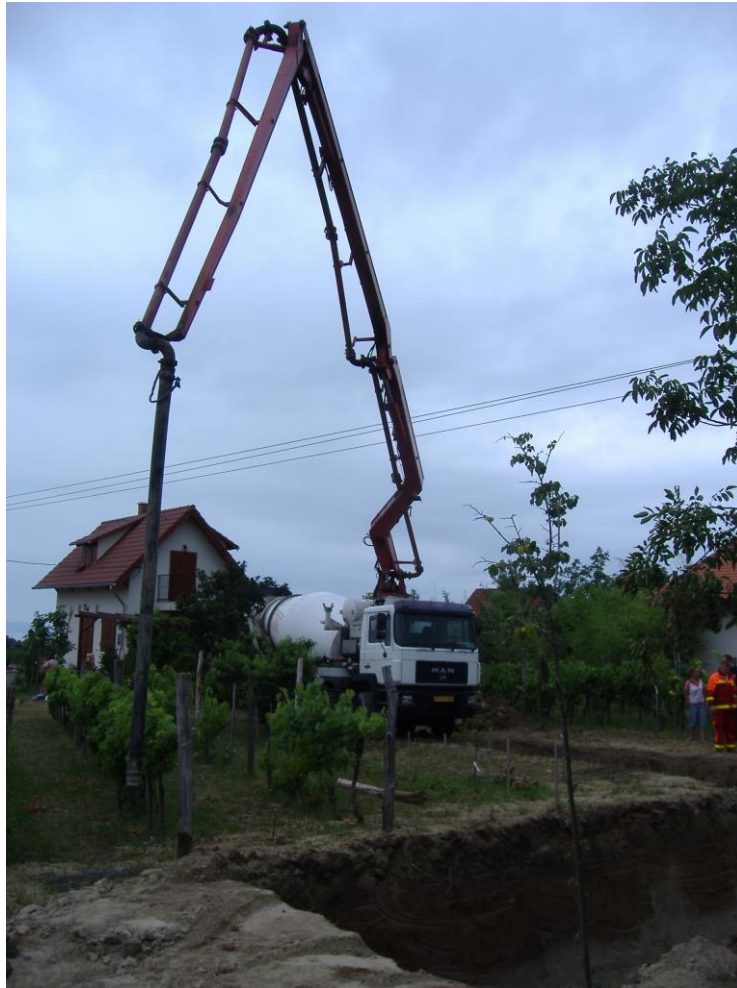
A baleset napján reggel 8 óra körül kezdték meg a betonozást a munkáltató munkavállalói, mely során a mobil hidraulikus betonszivattyú a gödör fölött kb. 6 m magasságban átívelő 20 kV feszültségű villamos vezeték alatt állva adagolta a betont. Az egyik segédmunkás munkavállaló a munkagödörben a betonszivattyú tömlőjét tartotta és irányította. A munkavégzés során a betonszivattyú géme a villamos szabadvezetékkel olyan mértékben megközelítette, hogy villamos átvétel során a gép és a csőrendszer feszültség alá került,

melynek következtében a betonszivattyú tömlőjét irányító segédmunkás halálos kimenetelű áramütést szenvedett.

*Betonszivattyú gémje a 20 kV feszültségű villamos vezetéket veszélyesen megközelítette (munkavédelmi hatóság felvétele)*

- A munkáltató a munkahelyre nem készített biztonsági és egészségvédelmi tervet.
- Az előzetes bejárás során a munkáltató munkavállalója és a mixer kocsi sofőrje – aki a szivattyút kezelte – a betonszivattyú helyének kijelölésénél figyelmen kívül hagyták azt a tényt, hogy a gödör elérhetősége szempontjából ideális hely a 20 kV feszültségű villamos szabadvezeték alatt helyezkedik el.
- A munkáltató nem tette meg a szükséges munkavédelmi intézkedéseket a feszültség alatt lévő villamos szabadvezeték közelében végzendő betonterítési munkához.
- A pincegödörben tartózkodó munkavállaló kézzel irányította a betonszivattyú tömlőjét, hogy a beton megfelelő helyre kerüljön.
- A betonszivattyú kezelője munkavégzése közben nem észlelte, hogy a betonszivattyú gémje túlságosan megközelítette a 20 kV-os villamos szabadvezetéket.
- A veszélyes közelség miatt villamos ív keletkezett.

- A betonszivattyú tömlőjét kézzel irányító munkavállaló áramütést szenvedett, melynek következtében a helyszínen életét veszítette.

- A baleset tanulságainak rendkívüli munkavédelmi oktatáson történő elemzése.
- Intézkedési terv készítése a hiányosságok megszüntetésére.
- A munkahely soron kívüli újbóli kockázatértékelésének elvégzése.

- az előzetes bejárás során a kivitelező munkáltató és a mixerkocsi sofőrje a betonszivattyú helyzetének megállapításánál nem csak azt tartották volna szem előtt, hogy hogyan lehet a legkevesebb munkával (átállás nélkül) megoldani a beton terítését,
- az előzetes bejárás során a kivitelező munkáltató és a mixerkocsi sofőrje figyelembe veszi a munkavállalókat fenyegető kockázatokat, azaz azt, hogy a munkavégzés helyszíne felett 20 kV feszültségű villamos szabadvezeték van kiépítve,
- a betonszivattyú kezelője a 20 kV-os villamos szabadvezeték közelében figyelmesebben végzi munkáját.
