GAZDASÁGFEJLESZTÉSI  
MINISZTERIUM  
MUNKAVÉDELMI IRÁNYÍTÁSI FŐOSZTÁLY

## ÖSSZEFOGLALÓ JELENTÉS

a faipari tevékenységek  
munkavédelmi célvizsgálatáról  
(2023. április 1. – június 30.)

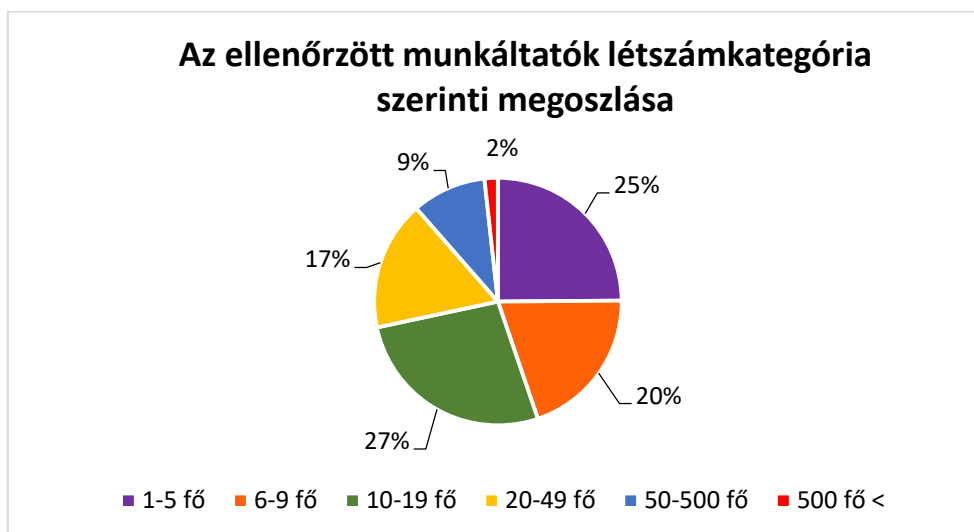
1. ábra

Az 1. ábrán jól látható, hogy az ellenőrzött munkáltatók közel 90%-ánál a munkavállalói létszám nem érte el az 50 főt.

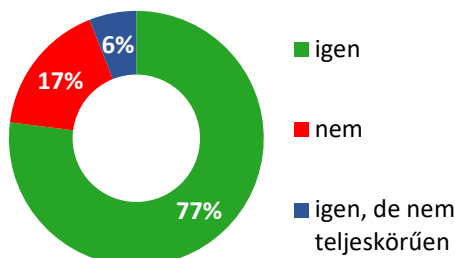
3. ábra

A célvizsgálat során ellenőrzött faipari munkákkal foglalkozó munkáltatók többsége (76,6%) rendelkezett az Mvt. szerinti, 3 évnél nem régebbi kockázatértékelésekkel azonban a tartalmuk nem minden esetben volt megfelelő. A munkáltatók 6,5%-a nem teljes körűen mérte fel a veszélyes gépek használatából eredő kockázatokat, valamint a munkavállalók fizikai

megterhelését, a kézi anyagmozgatás, a hátsérülés kockázatát. A munkáltatók 16,9%-a pedig nem rendelkezett 3 évnél nem régebbi kockázatértékeléssel.

### Kockázatértékelés elkészítése

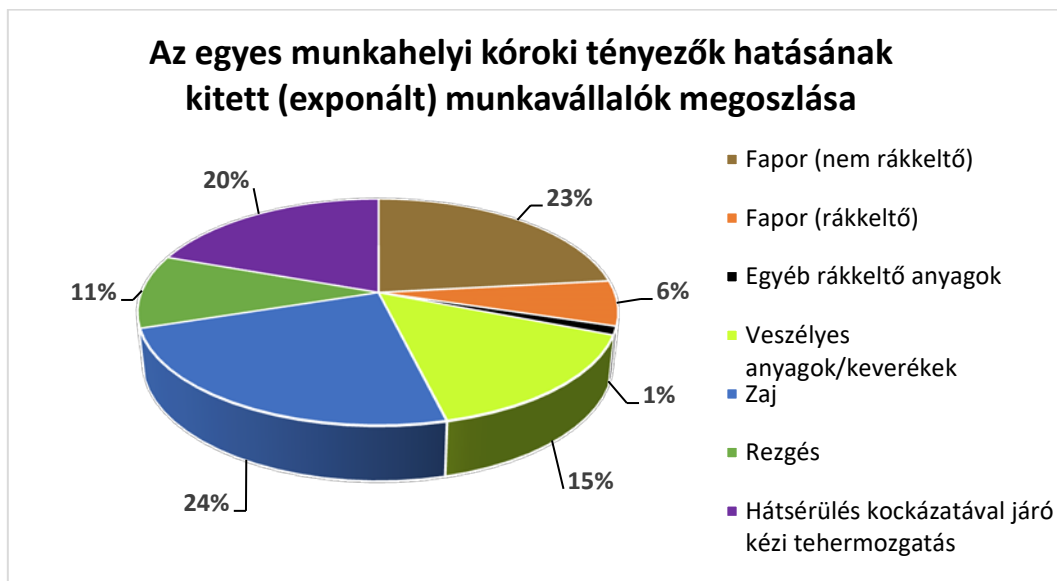
4. ábra

A 4. ábrán látható, hogy a munkavállalók legnagyobb arányban a faporok expozíciójának voltak kitéve (29%), melyből 6 % rákkeltő hatású faport jelentett.

A faipari gépek működtetéséből adódóan magas volt a zajexpozícióval érintett (24%) és a hátsérülés kockázatával járó kézi tehermozgatást végző munkavállalók aránya (20%).

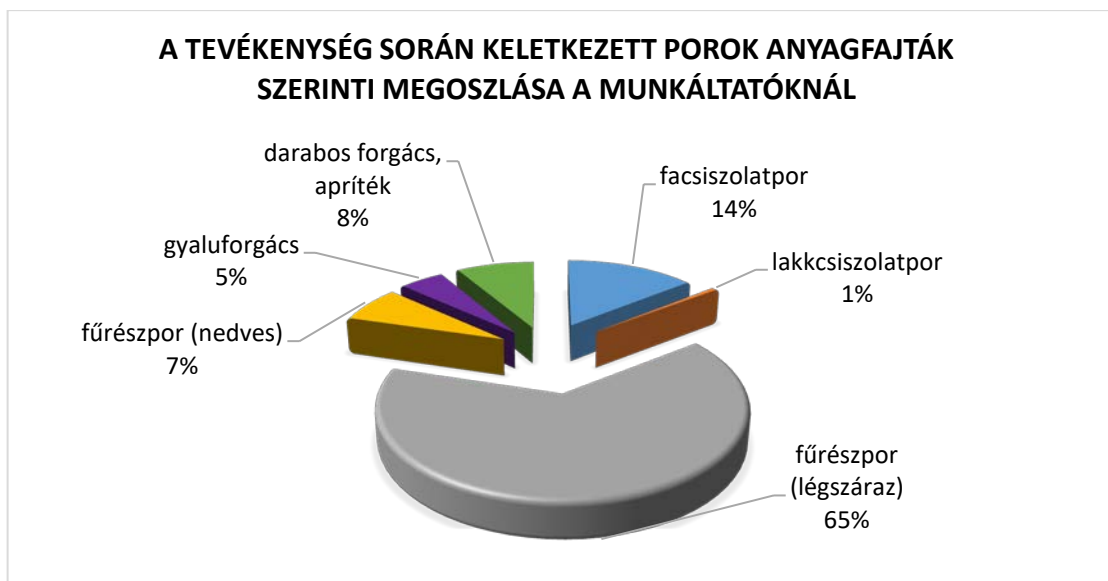
A vizsgálat során 352 munkáltatónál került azonosításra különböző összetételű porexpozíció, melynek megoszlását az 5. ábra mutatja. A leggyakoribb a légszáraz fűrészpor (65%) expozíció volt.

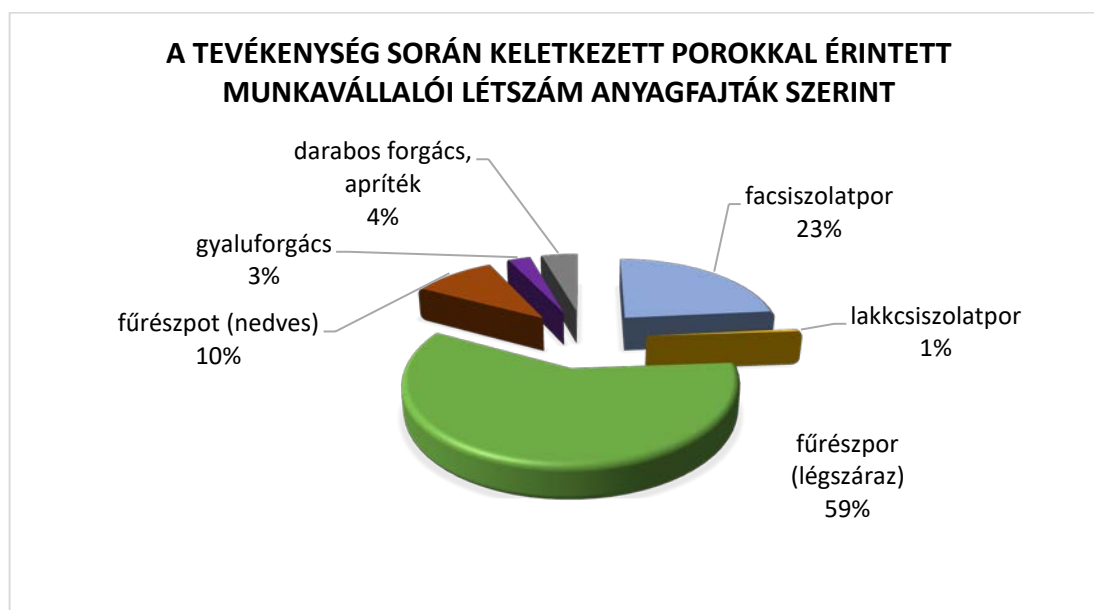
6. ábra

A 6. ábrán látható, hogy a porexpozícióban tevékenykedő munkavállalók többsége (59%) a légszáraz fűrészpornak volt kitéve.

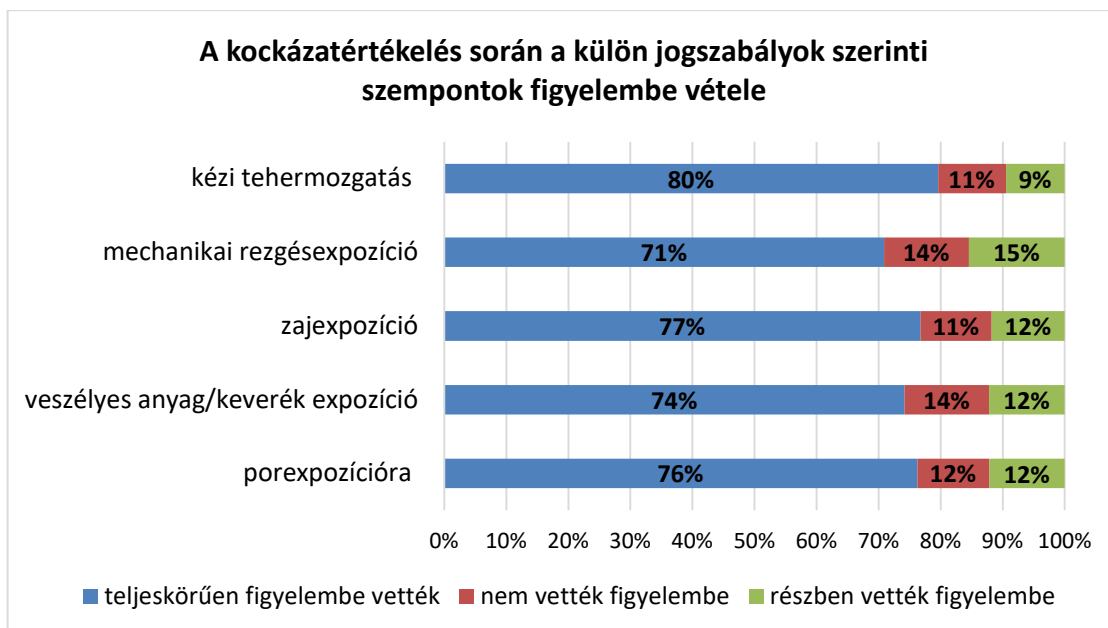
7. ábra

A 7. ábrán látható, hogy az ellenőrzött munkáltatók a kockázatértékelés során gyakran nem, vagy csak részben vették figyelembe az egyes munkahelyi kóroki tényezők expozíciójával járó tevékenységek esetén a külön jogszabályok által megadott szempontokat.

A fapor-expozícióval járó tevékenységekkel összefüggésben a munkáltatók 23,8%-a egyáltalán nem, vagy csak részben vette figyelembe a kockázatértékelés során a jogszabályok által megadott szempontokat. (pl. nem gondoskodtak az expozícióbecslés/-mérésről, a munkahelyi pormérésről). A veszélyes anyagok/keverékek és a zajexpozíció esetén sem voltak megfelelőek az elkészített kockázatértékelések. A leggyakoribb hiba a mérések elmulasztása volt, melyek hiányában a kockázatok értékelése, valamint a megfelelő megelőző intézkedések elrendelése nem volt lehetséges. Az expozíciós nyilvántartás vezetésére kötelezett munkáltatók közel 30%-a nem rendelkezett nyilvántartással, mely a teljeskörű kémiai kockázatértékelés alapja. A rákkeltő anyagok esetében a munkáltatók törekedtek azok kevésbé veszélyes anyagokkal történő kiváltásra.
