## TANULSÁGOS MUNKABALESETEK

– válogatás a munkavédelmi hatóság által vizsgált balesetekből –

### Építési állvány és épület homlokzata között történő leesés

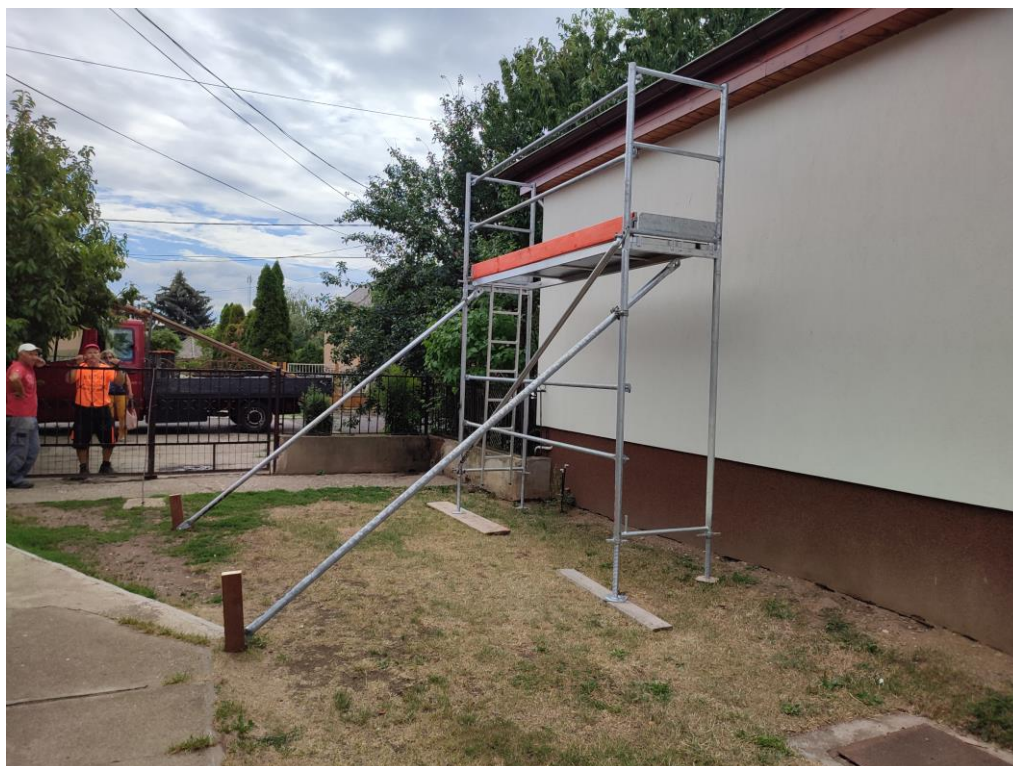
Egy családi ház síkpalával fedett héjazatának cserepes tetőlemezzel történő átfedését végezte 3 fő munkavállaló. A munkafolyamatot állványépítéssel, csatornabontással és tetőfóliázással kezdték a helyszínen. Az épület északi oldala 20 méter széles, a talajszintjétől mérve a csatorna magassága 3,80 méter, a homlokzati állvány járószintjének magassága 2,30 méter volt. Az épület tetőszerkezete az északi oldalon egy síkban futott végig 20 méter hosszúságban, azonban az épület fala az északi oldalon nem egy síkban helyezkedett el, 0,35 méteres lépcső volt a fal síkjában. Az egy munkaszintes homlokzati állványt egyvonalban építették, ezáltal nem követte a falsíkban lévő eltérést.

Az állvány belső, fal felőli oldalán – a 0,40 méter távolság ellenére – nem volt kollektív leesés elleni védelem kialakítva, melynek következtében az egyik munkavállaló a fal és az állvány között lezuhanva súlyos munkabalesetet szenvedett el.

*Az építési állvány  
(munkavédelmi hatóság felvétele)*

- A szabálytalanul kialakított állványon a leesés ellen védő egyéni védőeszköz használata nélküli tevékenység felfüggesztése
- Hiányosság megszüntetését előíró és munkavédelmi bírságot kiszabó határozat

A munkabaleset elkerülhető lett volna az állvány szabályos megépítésével, illetve a leesés ellen védő egyéni védőeszköz használatával.

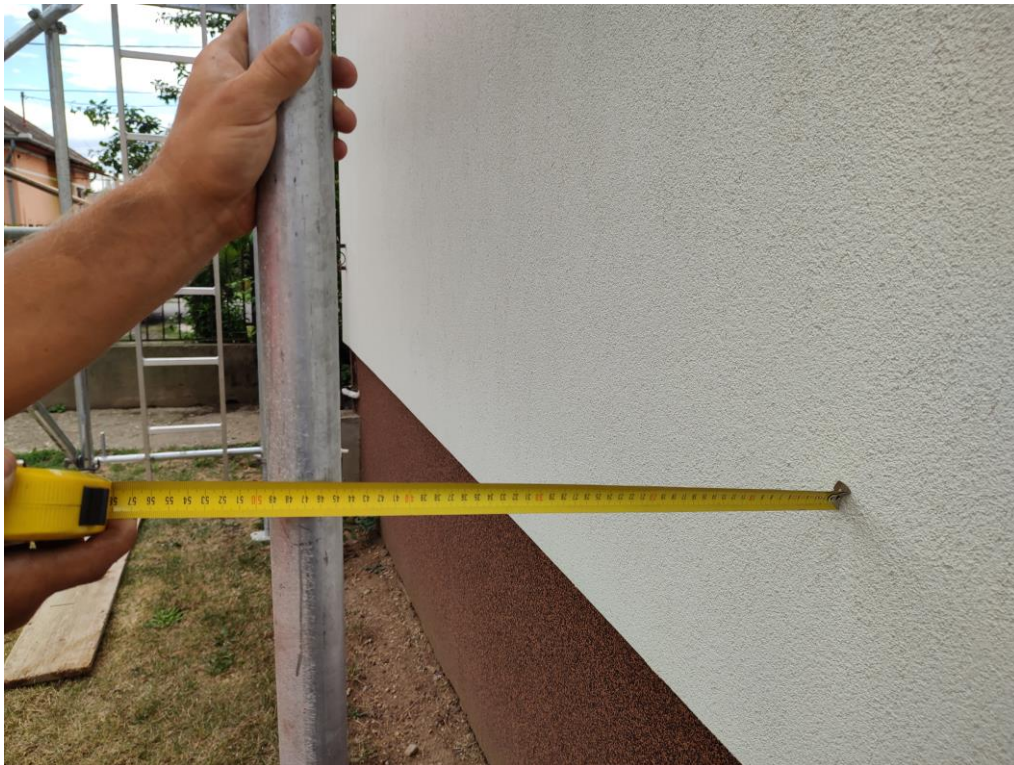
A munkavállaló nem viselt leesés elleni egyéni védőeszközt (teljes testhevedert, zuhanásgátlót, vezető kötelet) az állvány 2,30 méter magasságban elhelyezkedő munkaszintjén tartózkodva, annak ellenére, hogy a homlokzati állvány belső oldala 0,40 m távolságban helyezkedett el a fal síkjától, és ott leesés elleni kollektív védelem nem volt kiépítve.

*Az építési állvány és az épület homlokzata közötti 0,40 m távolság  
(munkavédelmi hatóság felvétele)*

- A homlokzati állvány a fal síkjával nem volt párhuzamos és 0,30 m-nél nagyobb távolságra helyezkedett el attól.
- A homlokzati állvány belső, fal felőli oldalán kollektív leesés elleni védelem kiépítésére nem került sor.
- Leesés elleni egyéni védőeszközt nem használt a munkavállaló.
- Tetőfólia kifeszítése során a munkavállaló a fal síkja és az állvány között lezuhanva súlyos munkabalesetet szenvedett el.
