TANULSÁGOS MUNKABALESETEK

– válogatás a munkavédelmi hatóság által vizsgált balesetekből –

Mérgezés beszállásos munkavégzés során

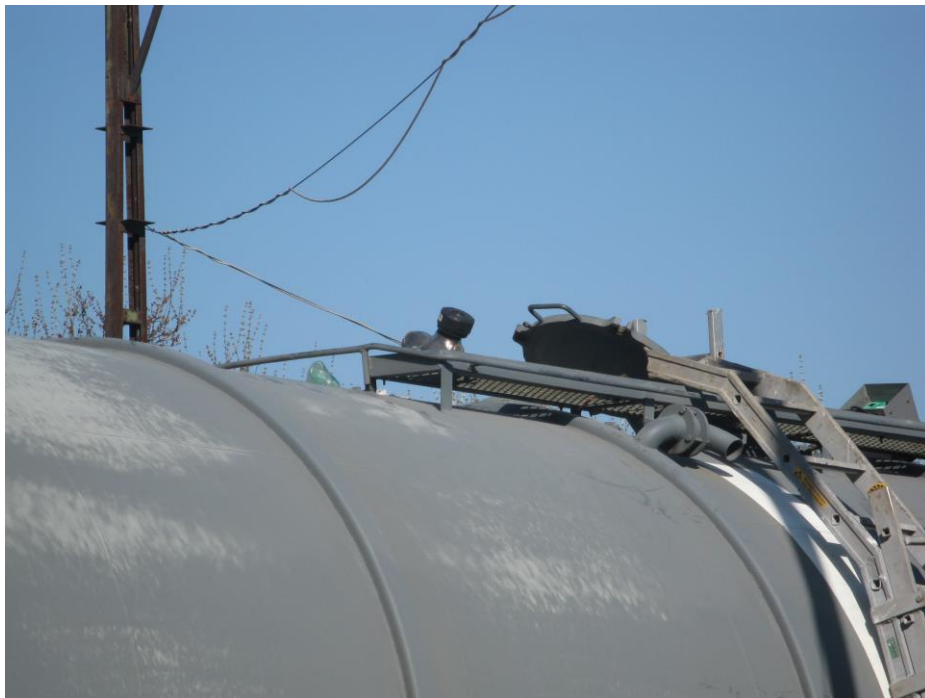
A baleset napjának reggelén a munkáltató csoportvezetője közölte a tartályosok csoportvezetőjével, hogy a napi feladat a felső búvónyílásos, folyadék szállítására alkalmas vasúti tartálykocsi T-leeresztő idomának leszerelése és nyomáspróbájának végrehajtása. A tartályosok csoportvezetője mellé segítőnek az egyik tartálylakatos munkavállaló lett beosztva. A tartálykocsi tartálya az iratai alapján tisztított volt, amelyben előzőleg pentánt szállítottak. A tartályt a mosás helyszínén nitrogénnel töltötték fel. Ez utóbbi információ a munka megkezdése előtt nem állt rendelkezésre. A tartályosok csoportvezetője a korábbi tapasztalatai alapján arra következtetett, hogy a tartály leeresztő szelepét ellenőriznie kell a tartályon belül. A tartály oldalán lévő „beszállási engedély tartály belsejébe lépésre” elnevezésű dokumentum ki volt töltve, de a mérések rovatban nem szerepelt semmi. A dokumentumon jelölve volt, hogy „gereinigt / tisztítva”, illetve „leer / üres”. A tartályosok csoportvezetője felmászott a tartály tetejére és felnyitotta a dőmfedelelet. Különböző szagot nem érzett és a figyelmeztetések ellenére, melyet többen is megtettek, hogy „Nincs mérve a tartály!”, beszállt a tartályba. A tartályosok csoportvezetője a tartályba való beszállás során nem viselte az előírt egyéni védőeszközöket, amely következtében a tartályban rosszul lett.

A baleset helyszíne (munkavédelmi hatóság felvétele)

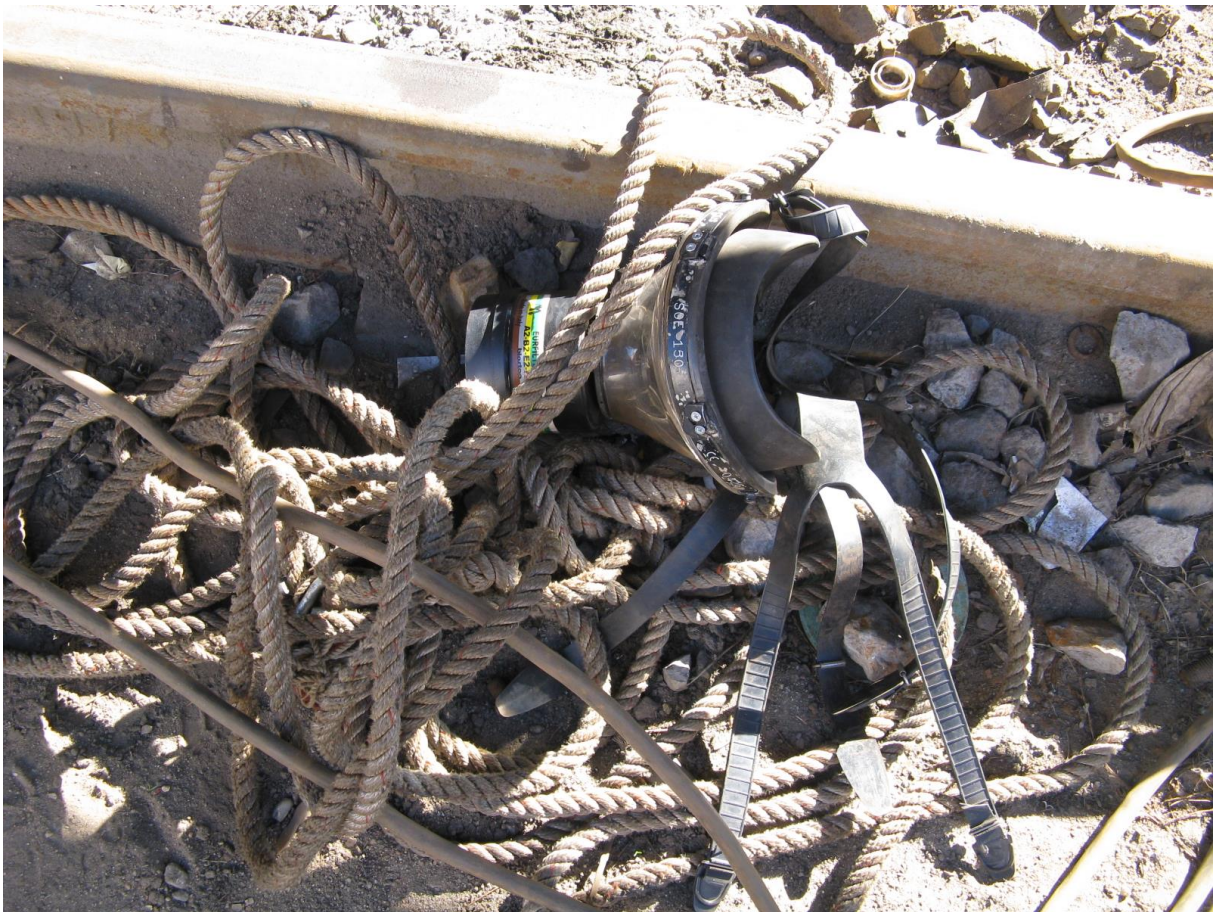
A tartályos csoportból két munkavállaló is a tartály tetejére sietett, de nem várták meg a mentéshez szükséges felszereléseket, hanem bemásztak a tartályba. Az egyik munkavállaló rosszul lett, elesett a tartályban és beütötte a fejét. Egy további munkavállaló, már a raktárban kért mentésre szolgáló eszközökkel és a szűrőbetétes gázálarccal rohant vissza a tartályhoz. A tartály tetején látta, hogy testvére rosszul lett a tartályban, ezért beszállt a tartályba menteni egy szűrőbetétes gázálarcban, amely beszállásos tevékenység esetén tiltott felszerelés. A csoportvezető utasítására alulról a leeresztő csonkon keresztül „préslevegőt” fúvattak be a tartály szellőztetésére. A mentők megérkezése után a tőlük kapott oxigénpalackot/maszkot a bent lévő kollégák arcához szorítva lélegeztették őket.

A baleset helyszíne (munkavédelmi hatóság felvétele)
