TANULSÁGOS MUNKABALESETEK

– válogatás a munkavédelmi hatóság által vizsgált balesetekből –

Bontás közben történt halálos munkabaleset

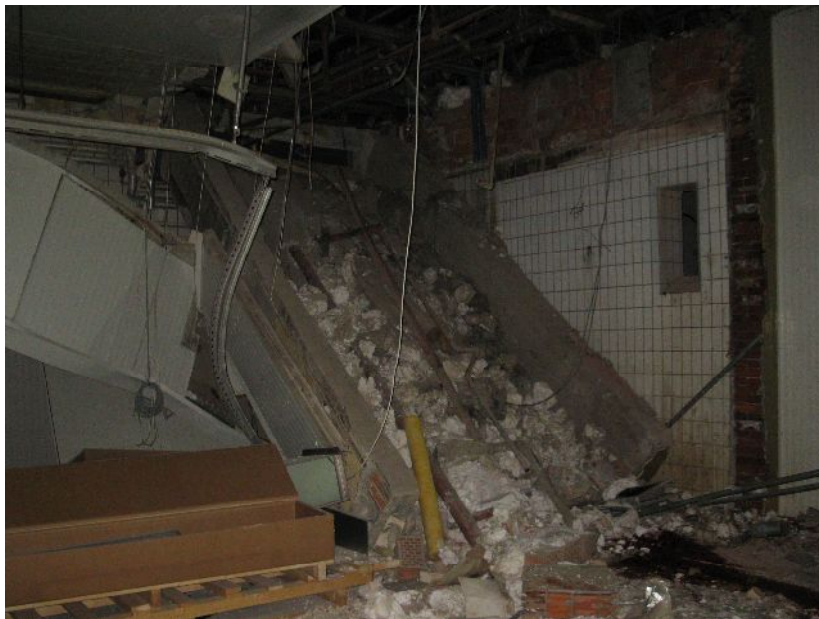
A leszakadt födém a baleset helyszínén (munkavédelmi hatóság felvétele)

- A munkáltató bontási munkálatokra kapott megbízást, a baleset napján a munkafeladat a tisztító akna vésése volt.
- A munkáltató bontási tervvel nem rendelkezett.
- Utasították az aknát vésőket egy már lebontott falrész megmaradó elemeinek lebontására.
- A falból kiálló téglák bontását végezték bontókalapáccsal, majd később a felállított alumínium állványról folytatták.
- A födém alatti falazóelem csonkokat vésték, ezzel a födém alátámasztása megszűnt.
- Alátámasztás hiányában a vasbeton födémrész lecsapódott.

- A lecsapódó födém az állványt és rajta álló 2 fő munkavállaló közül az egyiket magával sodorta.
- A sérült munkavállaló azonnal életét veszttette.

A balesetvizsgálat során megállapítást nyert, hogy a kibontott belső fal a beton csatornatartó födém egyik végének tartófala volt. A falszakasz teljes kibontásával a csatornatartó födém alátámasztása megszűnt, ezért az alátámasztás nélküli vége lecsapódott.

- A hatóság felújítás alatt álló csarnokban a biztonságos munkaterület kialakításáig minden tevékenységet felfüggesztett, mivel nem készült bontási terv, továbbá nem volt biztosított a bontás alatt lévő, valamint a megmaradó épületszerkezetek állékonysága.
- Munkavédelmi bírság kiszabása.

- A falak bontásához bontási tervet készít.
- A bontás megkezdése előtt meggyőződik a födémszerkezet állékonyságáról.
- Tájékoztatja a bontást végző munkavállalókat a bontandó falszerkezet és a födém felépítéséről.
- Az irányítással megbízott vezető a falbontási munkálatok során nem hagyja el a helyszínt, így a megbízó műszaki igazgatója nem utasíthatta volna a munkavállalókat, hogy aknavésés helyett falcsonk vésési munkát végezzenek.
