TANULSÁGOS MUNKABALESETEK

Túlterhelt törmelék-ledobócső miatt magashól történő leesés

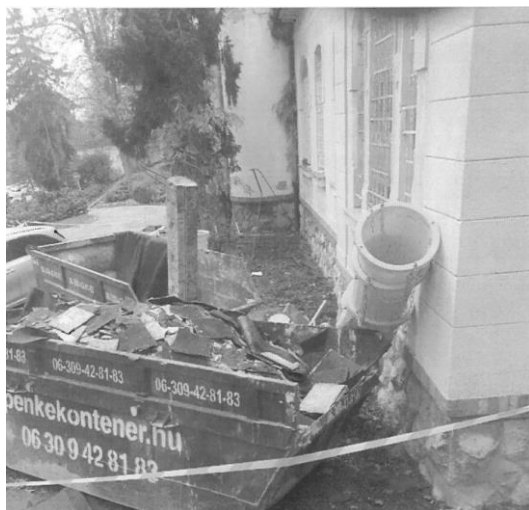
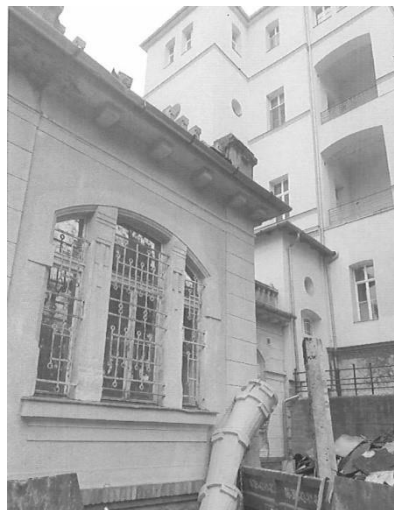
*A leszakadt ledobó-cső és a leszakadt korlát a talajszintről nézve
(munkavédelmi hatóság felvétele)*

A ledobó-cső alkatrészei (fém függesztő-keret, műanyag garatelem, csőelemek láncfüggesztőkkel) a talajszinten megtalálhatók voltak a munkabaleset követően. A korlát könyöklője (felső gerendája) több darabból készült, azokat sűrűn elhelyezett kőbabák támasztották alá, melyek leestek a terasz széléről a talajszintre, a konténerbe. A könyöklő és kőbabák egymáshoz és a terasz födém szintjéhez (eredetileg) habarccsal voltak leragasztva, a kőkorlát nem volt alkalmas a ledobó-cső biztonságos függesztésére, használatából adódó hatások stabil viselésére. A kőkorlát egy szakaszának leomlásával a terasz érintett része leesés-veszélyessé vált. A munkavállalók a teraszon leesés ellen egyéni védőeszközt nem viseltek a munkabaleset előtt, ugyanis a korlátot leesés ellen megfelelő műszaki védelemnek gondolták.

- A munkavállalók a ledobó-csövet annak fogadására alkalmatlan épületszerkezethez rögzítették, amely miatt a használata során a ledobó-cső leszakadt a rögzítésére szolgáló beton elemekkel együtt.

A munkáltató kockázatértékelését soron kívül felülvizsgálta és a ledobó-cső használati utasítása alapján rendkívüli munkavédelmi oktatás keretében ismertette a munkavállalókkal a ledobó-cső veszélyeit, alkalmazásának módját, valamint felhívta figyelmüket az egyéni védőeszközök kötelező használatára.

- a munkáltató beszerzi a ledobó-cső gyártói szerelési, használati utasítását, valamint azonosítja a ledobó-cső rögzítésének, használatának veszélyeit és értékeli azok kockázatait;
- a terasz szélén a leesés veszély ellen kialakított korlátot nem veszik igénybe a ledobó-cső felszerelésére, hanem utóbbit az épület más (stabilabb) szerkezetéhez rögzítik;
- a veszélyek csökkentésére - megfelelő kollektív védelem hiányában - leesés elleni egyéni védőeszközöket biztosít a munkavállalóknak a munkaterületen;
- a munkavállalók munkavédelmi oktatása kiterjedt volna a ledobó-cső biztonságos felszerelésére és használatára, valamint a leesés ellen alkalmazandó kollektív védelem vagy egyéni védőeszközök alkalmazására.
