# PÉLDATÁR

## Fémfeldolgozási tevékenységek munkavédelmi célvizsgálatához 2016.

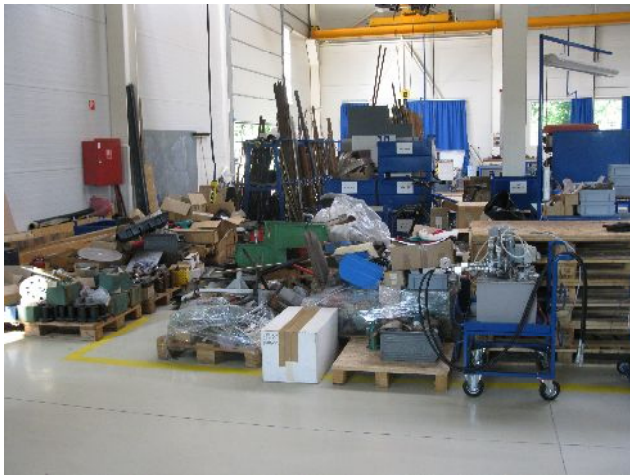
Szabálytalan anyagtárolás a gépi közlekedésre kijelölt helyen, a fali tűzcsap eltorlaszolása

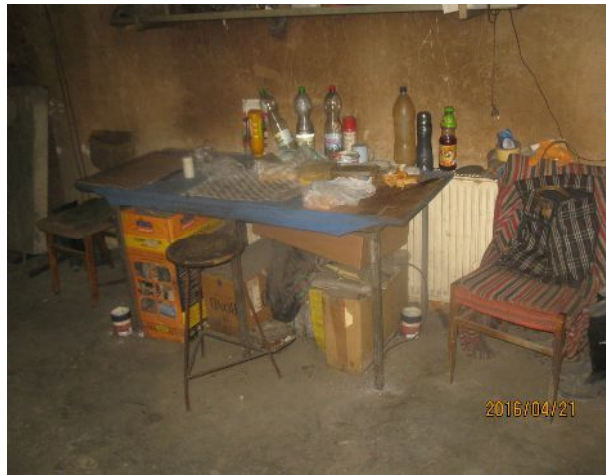
Közvetlenül a nyíltívű hegesztőmunkahely mellett kialakított étkezőhely, ahol a felszabaduló veszélyes anyagok/keverékek pora, gőzei veszélyeztethetik a munkavállalók egészségét

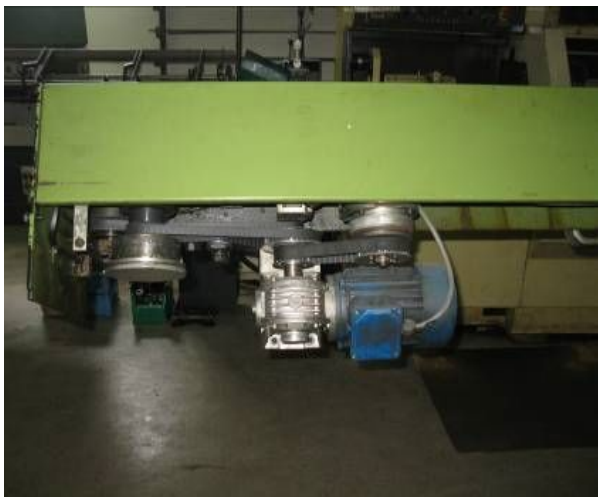
Hosszúanyag adagoló egység ékszíjhajtása burkolat nélkül

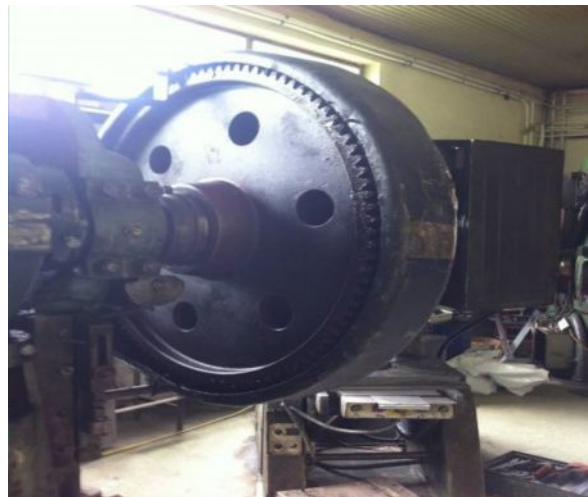
Védőburkolat hiánya

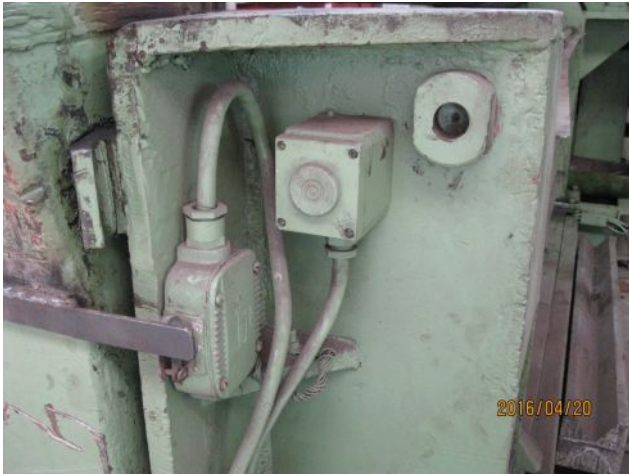
Táblalemez hengerítő gép „terepszínű”  
vészleállítóval

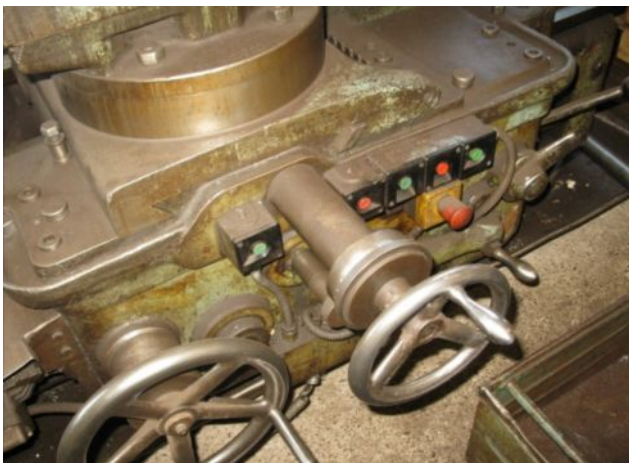
Egyetemes esztorgagépen funkció jelölés  
nélküli kezelőszervek.

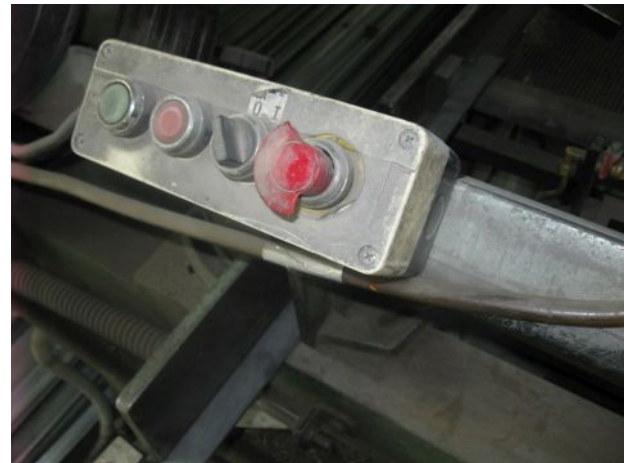
Szalagfűrész kezelőpanel törött  
vészleállító gombbal.

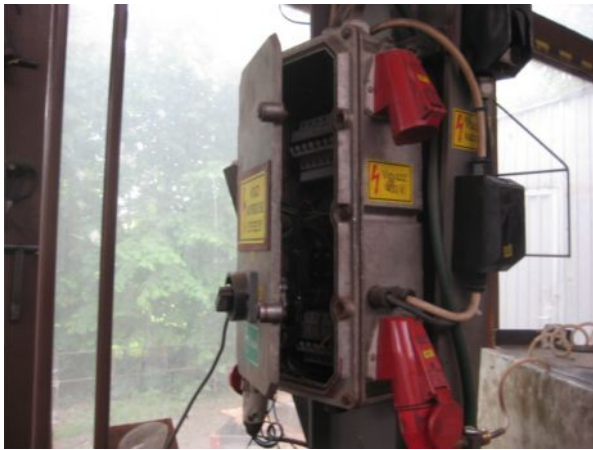
Villamos tokozat nyitott fedéllel

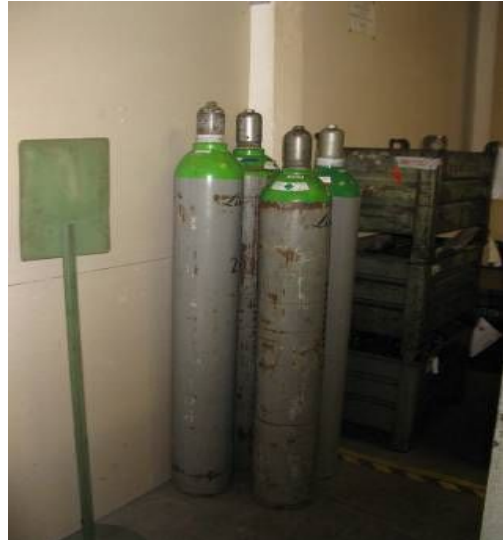
Eldőlés ellen nem biztosított gázpalackok

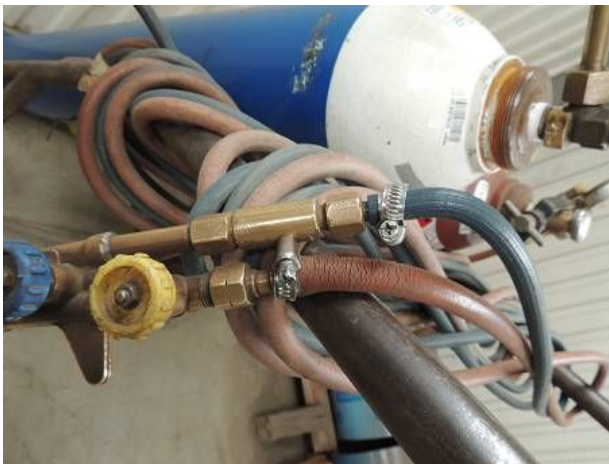
Szabálytalan tömlőcsatlakoztatás

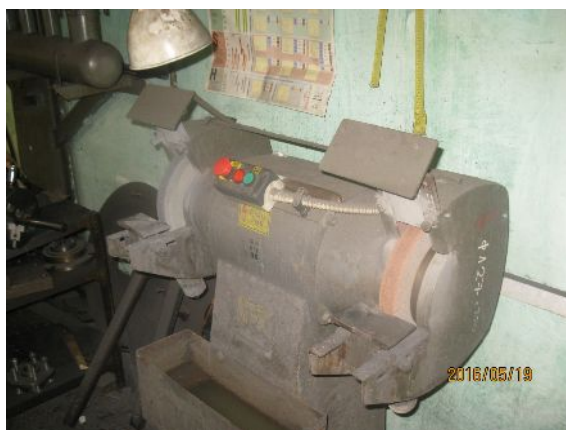
A forgácsoló műhelyben talált köszörűk szemvédő ernyői el voltak koszolódva

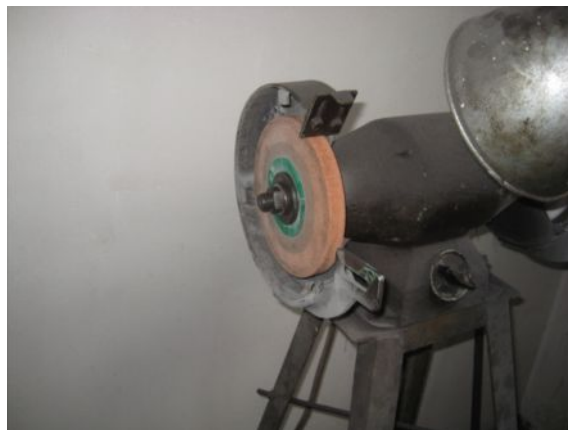
Köszörűbak oldalsó védőburkolat nélkül

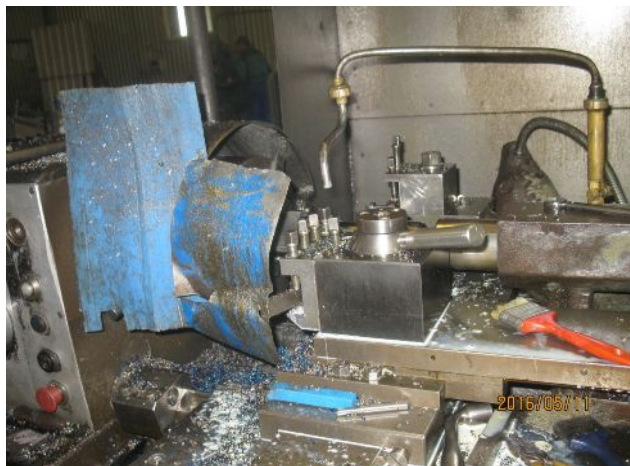
Eszterga gépen házilag készített védőburkolat

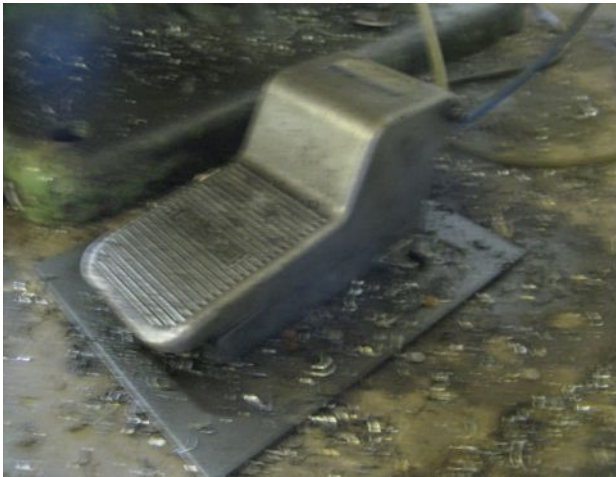
15 tonnás excenter prés lábpedálja nem rendelkezik akaratlan működést kizáró védőburkolattal

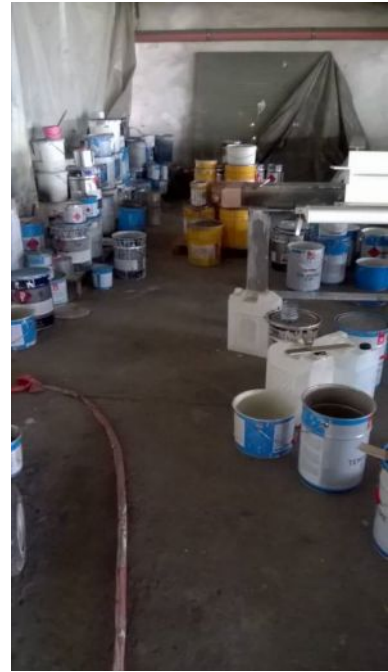
A rossz példa veszélyes anyag tárolására
